Oblodzenie wciąż groźne

4 grudnia 2003 roku o godz. 18.30 uległ awarii śmigłowiec *Mi-8* z 36. splt. Do wypadku doszło w końcowej fazie lotu śmigłowca z Wrocławia do Warszawy. Na pokładzie śmigłowca znajdował się premier Leszek Miller, dziesięć towarzyszących mu osób oraz czteroosobowa załoga w składzie: dowódca załogi mjr pil. mgr inż. Marek Miłosz, drugi pilot por. pil. inż. Jacek Kuta, technik pokładowy st. chor. szt. Wiesław Tuński oraz stewardesa Agnieszka Ambroż.

The author presents the causes of malfunction which occurred to a *Mi-8* of the 36th Special Transport Air Regiment on 4 December 2003.

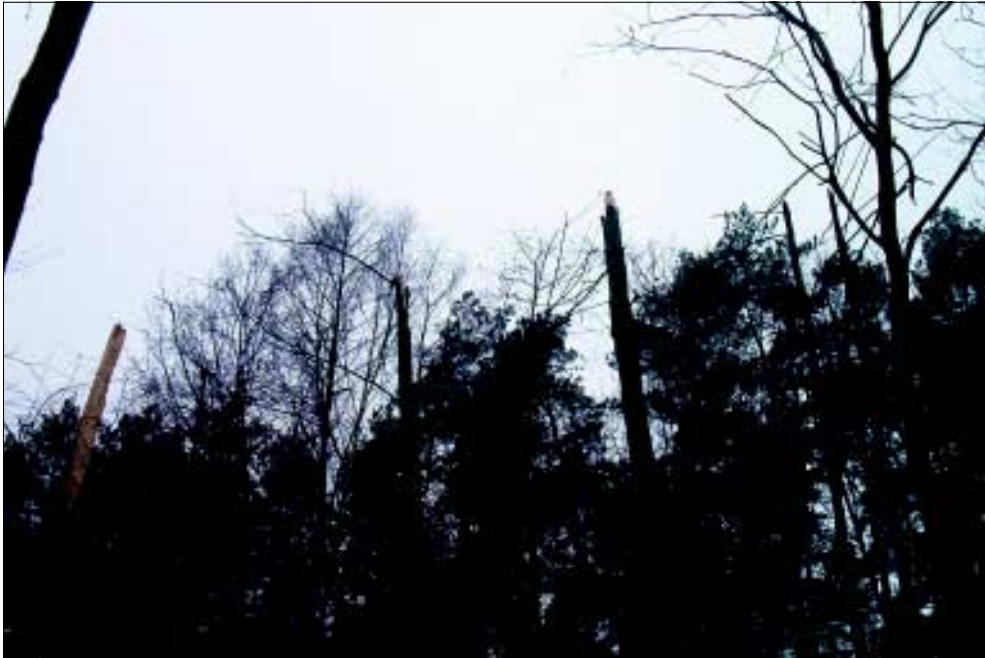
Mimo tak niezwykle skomplikowanej sytuacji w powietrzu i deficytu czasu mjr Miłosz zachował spokój: kontynuował lot, natychmiast przechodząc do szybowania na zakresie autorotacji wirnika nośnego. Po 20 sekundach od wyłączenia się drugiego silnika śmigłowiec wyłonił się z chmur i załoga miała zaledwie 30 sekund na ocenienie sytuacji oraz ominięcie skupiska domów mieszkalnych. Mjr Miłosz bez wahania przechylił śmigłowiec w lewą stronę – ominął w ten sposób domy – i skierował śmigłowiec w stronę ciemnej płaszczyzny. Kiedy został włączony reflektor pokładowy, okazało się, że ta ciemna płaszczyzna to las. Pilot, nie tracąc zimnej krwi, złożył pospiesznie meldunek radiowy o dramatycznej sytuacji i dalej pilotował śmigłowiec. Usiłował lądować na lesie, szybując z możliwie małą prędkością postępową i pionowego zniżania. Na dalszy przebieg lotu, kiedy łopaty wirnika nośnego (WN) uderzyły w wierzchołki drzew na wysokości 14 - 16 m, nie miał już wpływu.

Wierzchołki drzew ścięte przez wirnik nośny śmigłowca

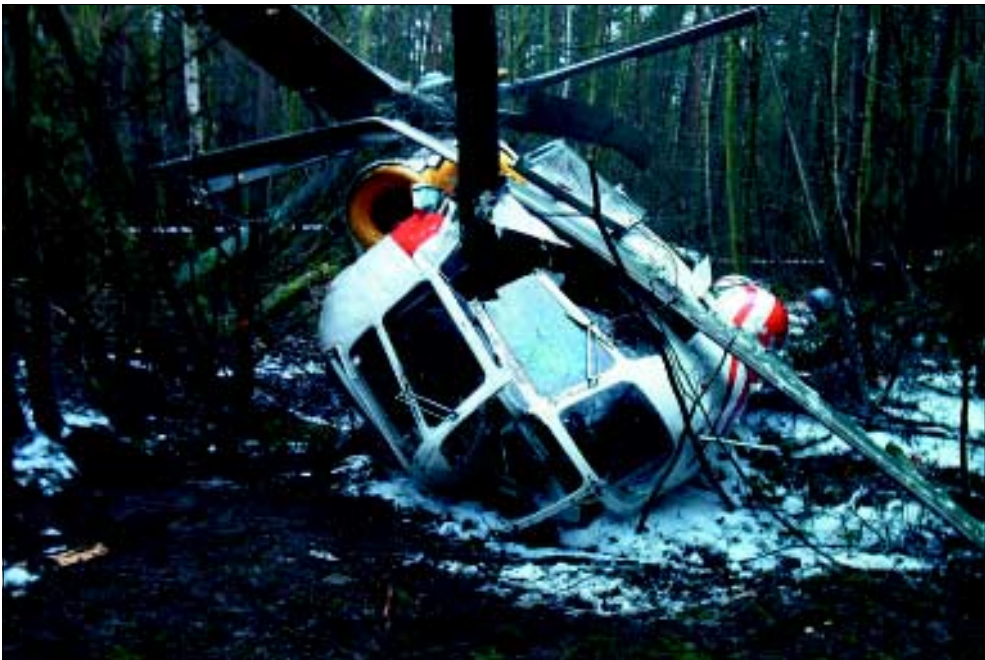
Zderzenie nastąpiło, gdy śmigłowiec leciał z niewielką już prędkością postępową, obroty wirnika nośnego były małe, a kąt pochYLENIA śmigłowca był duży – 11° (do góry). Śmigłowiec kabiną uderzył w drzewo na wysokości 5 m i osunął się po nim na ziemię. Prawym kołem ugrzązł w rowie, a następnie przechylił się na prawą stronę. Takie przechylenie umożliwiło otwarcie drzwi i ewakuowanie się pasażerów. Przymusowe lądowanie nastąpiło w odległości 14,6 km od początku drogi startowej lotniska Warszawa Okęcie. Konstrukcja śmigłowca uległa całkowitemu zniszczeniu.

Rozbity kadłub śmigłowca *Mi-8*

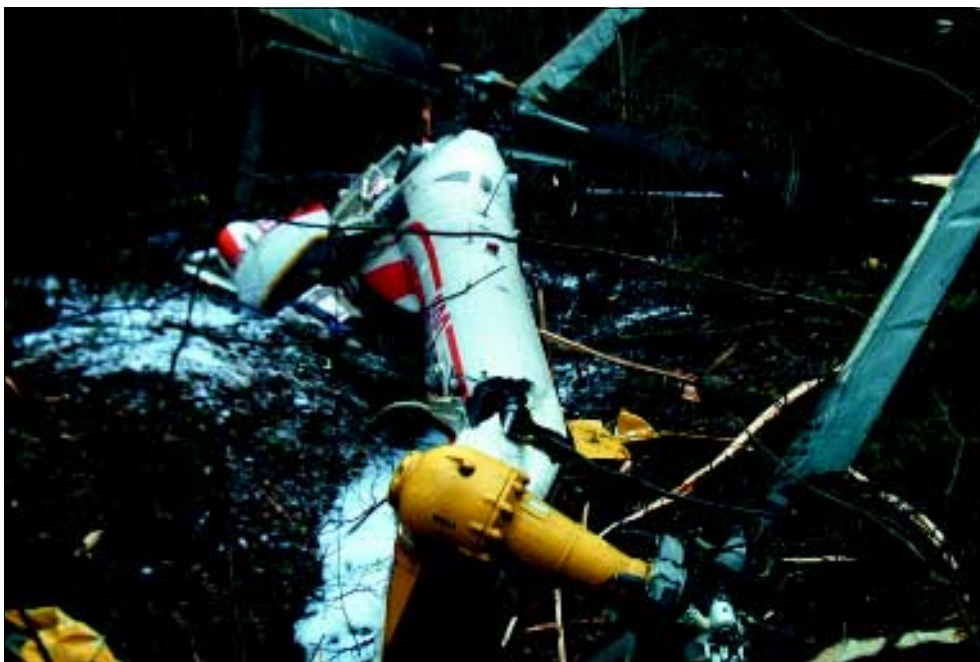
Widok śmigłowca od strony śmigła ogonowego

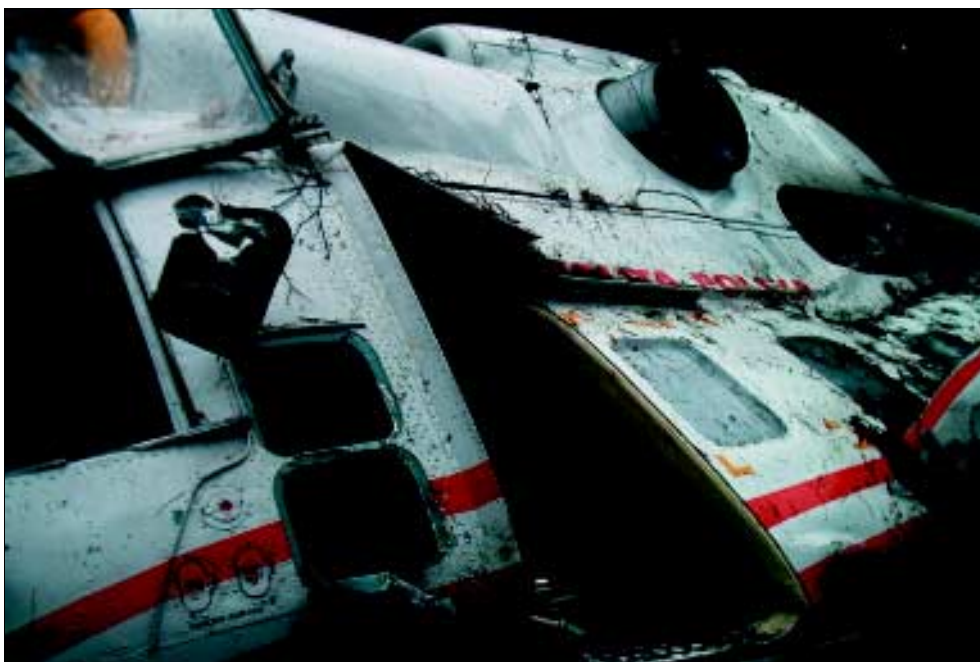
Zgniecione wejście do kabiny, przez które ewakuowali się pasażerowie i załoga

niu. Pomimo tak znacznych uszkodzeń konstrukcji wszyscy pasażerowie i załoga uratowali się, doznali jedynie licznych obrażeń ciała, najczęściej uszkodzeń kręgosłupów.

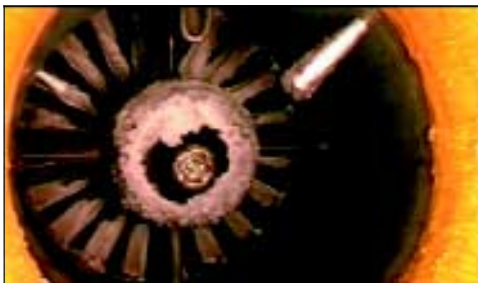
W efekcie ponadtrzyminutowego lotu w chmurach o dużej wodności i ujemnej temperaturze, osiągającej wartość około -3°C , doszło do oblodzenia łopatek wlotowych aparatów kierujących sprzężark silników, a następnie do niestatecznej pracy sprzężarek, czyli tzw. pompażu. W konsekwencji tych zdarzeń, na wysokości około 600 m wyłączył się prawy silnik, a po około 30 sekundach lewy.

Oblodzony wlot silnika

Komisja ustaliła, że przyczyną awarii śmigłowca *Mi-8* było samoczynne wyłączenie się w powietrzu silników z powodu niestatecznej pracy sprężarek (tzw. pompażu). Niestateczna praca sprężarek była skutkiem oblodzenia wlotów silników i łopatek wlotowych aparatów kierujących sprężarek. Przyczyną oblodzenia zaś było to, że w czasie lotu przed wejściem w chmury, gdy temperatura otoczenia wynosiła +5°C i mniej, załoga nie włączyła przełączników podgrzewów silników na zakres „RĘCZNY”.
