SZKOLENIE I BEZPIECZEŃSTWO LOTÓW

Płk dypl. pil. Ryszard Michałowski

Inspektorat Ministerstwa Obrony Narodowej ds. Bezpieczeństwa Lotów

Profilowy lot bojowy

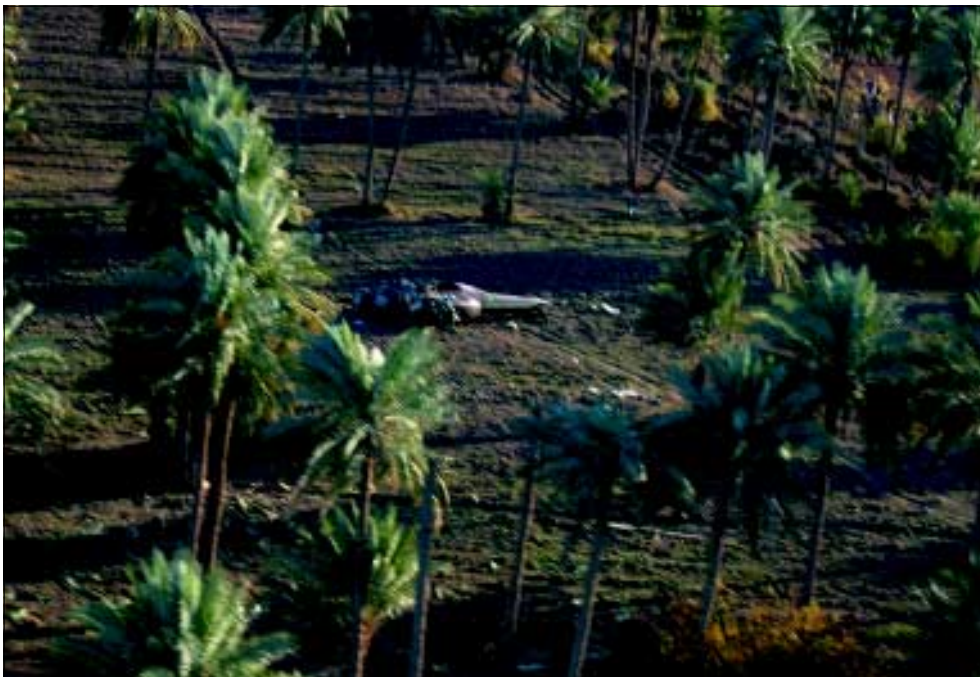
Miejsce katastrofy – widok z kierunku nalotu

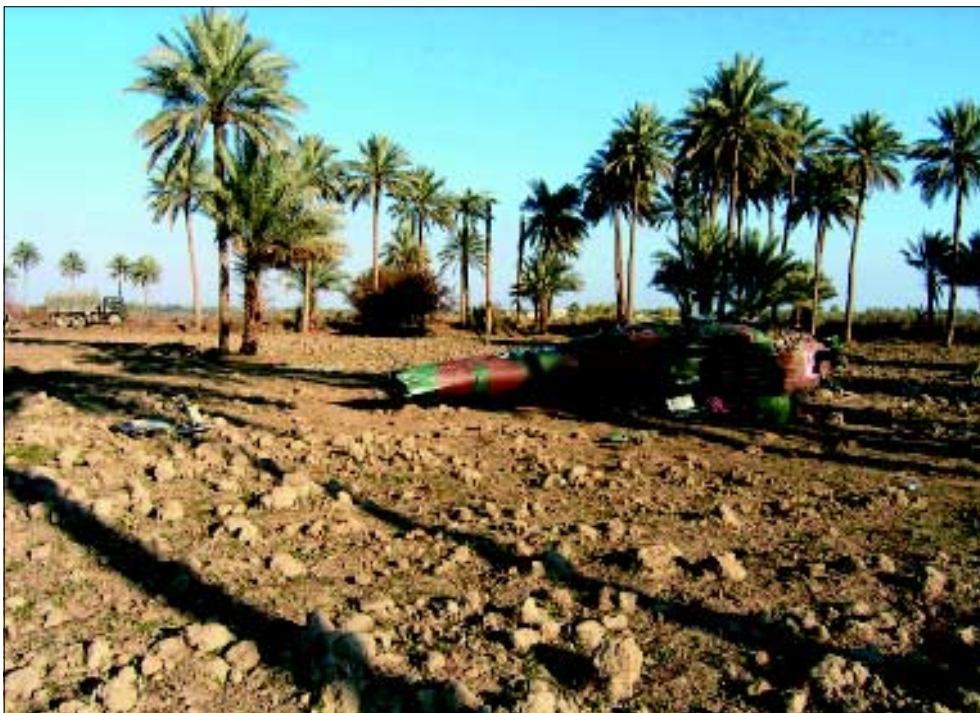
Miejsce katastrofy – widok z kierunku przeciwnego do kierunku nalotu

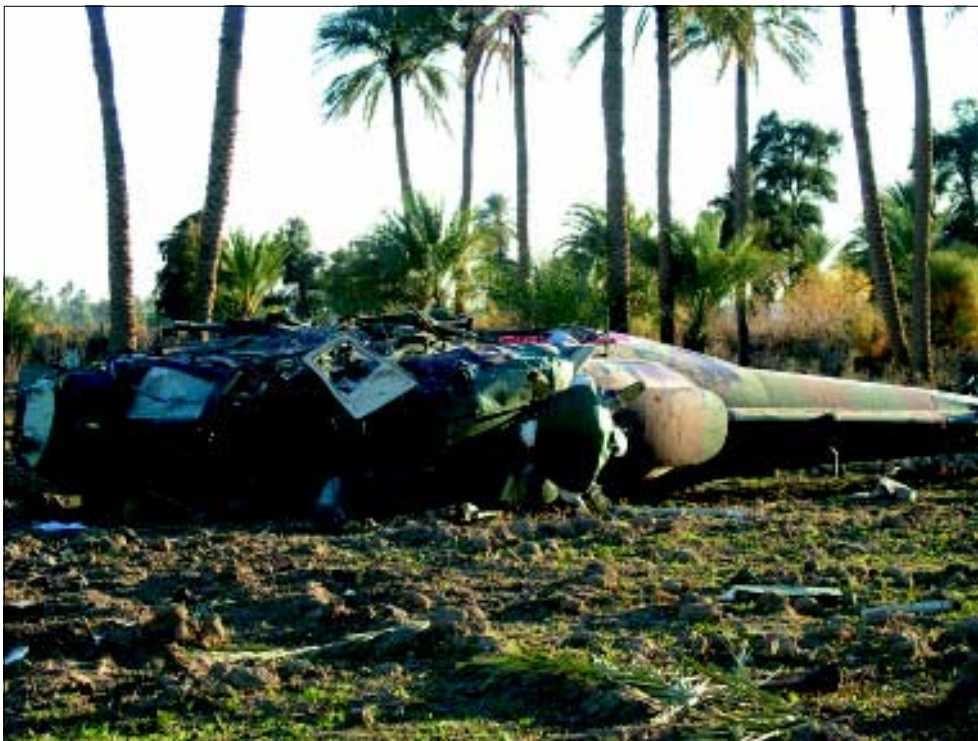
Wrak śmigłowca – widok od strony wirnika nośnego

WN złamały się przy okuciach mocujących oraz urwała się końcowa część belki ogonowej wraz ze śmigielką. Kadłub maszyny spadł na ziemię w odległości około 40 m od drzew, w które uderzył śmigłowiec. Do katastrofy doszło po upływie zaledwie 4 min 14 s od startu.
