Dowództwo Wojsk Lotniczych i Obrony Powietrznej

PRZERWANY LOT

The authors talk over a break-down of a MiG-21bis of 41 squadron of tactical air force in Malbork which took place on 27 September 2001.

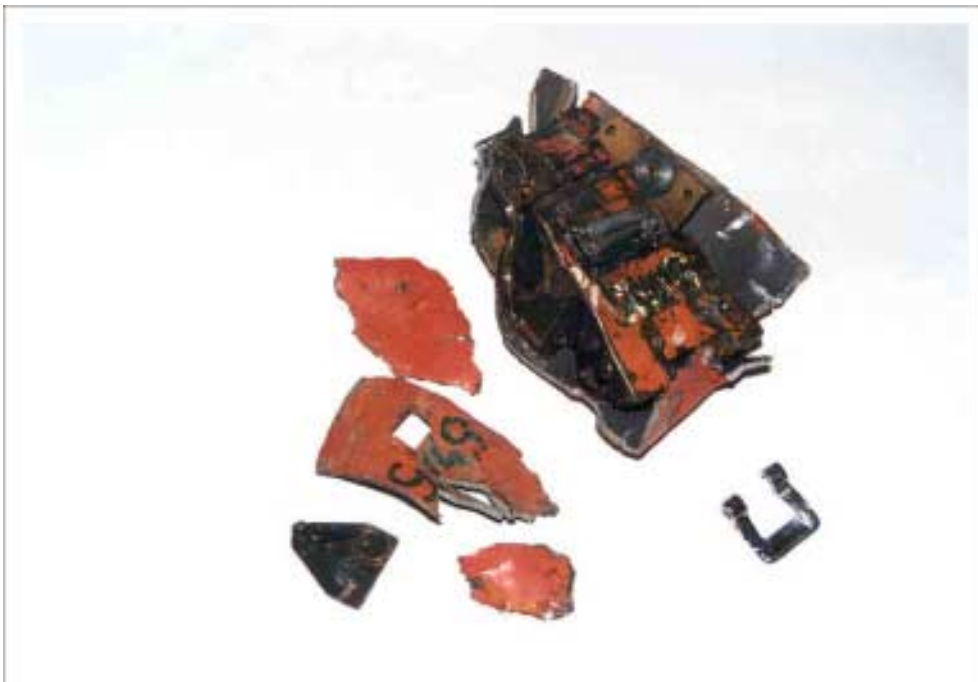
Odnaleziona kaseta rejestratora parametrów lotu SARPP-12GM

bardzo trudnych warunków terenowych i pogodowych poszukiwania zakończyły się powodzeniem. Co więcej, pomimo znacznego uszkodzenia kasy rejestrowanej i kilkudniowego przebywania taśmy w niekorzystnym środowisku (woda, paliwo), udało się odczytać zarejestrowane parametry lotu. Zapis potwierdził zdarzenia znane z wcześniejszej relacji pilota.

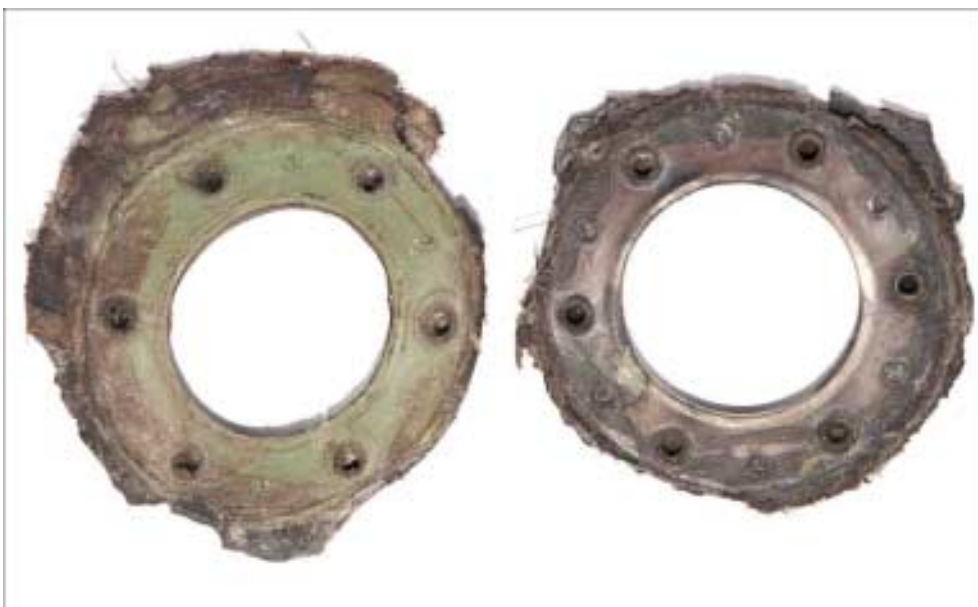
Kołnierze gumowych zbiorników paliwa (z prawej – kołnierz przyłącza, z którego prawdopodobnie nastąpił wyciek)

cieku paliwa mogło być nieszczęsne połączenie zbiorników paliwa nr 5 i 6 z prawej strony kadłuba.

- stan kołnierza zbiornika nr 6 przy króćcu łączącym ten zbiornik ze zbiornikiem nr 5, odbiegający od stanu technicznego innych połączeń tego typu;
- wyciek paliwa z takiego samego połączenia zbiorników, stwierdzony na jednym z samolotów.
