Techniczne aspekty katastrofy śmigłowca W-3 Sokół w Republice Iraku

W dniu 15 grudnia 2004 roku uległ katastrofie śmigłowiec W-3 Sokół z Samodzielnej Grupy Powietrznoszturmowej wchodzącej w skład Wielonarodowej Dywizji działającej w Republice Iraku. Przebieg tej katastrofy został opisany przez płk. R. Michałowskiego w numerze 5/2005 „Przeglądu Sił Powietrznych”. W artykule przedstawiono wtedy przyczyny zdarzenia oraz wskazano czynniki, które przyczyniły się do niego w sposób pośredni. W niniejszym artykule podejmujemy próbę wyjaśnienia wątpliwości natury technicznej, jakie pojawiają się w dyskusjach w lotniczym gronie. Pytania z prośbą o szersze wyjaśnienie przyczyn jednoczesnego wyłączenia się obu silników w czasie lotu zadawano zarówno na konferencji prasowej, jak i po ukazaniu się artykułu płk. R. Michałowskiego.

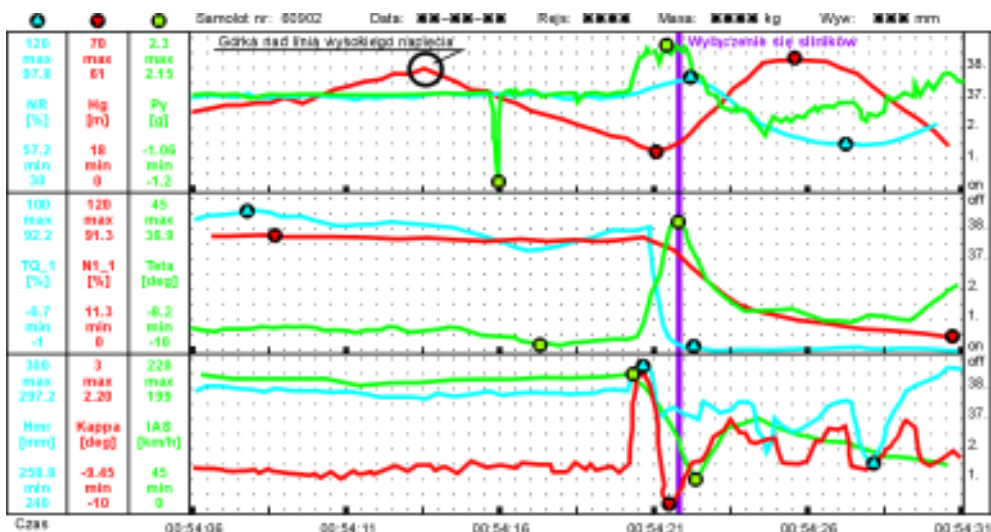
a)

Na rys. 2a przedstawiono wartości parametrów zarejestrowane w ostatnich 25 sekundach lotu oraz manewr wykonany przez pilota przed wyłączeniem się silników. Manewrem tym była górką do wysokości około 57 m, wykonana w celu ominięcia linii wysokiego napięcia. Po wykonaniu górkę śmigłowiec zniżał się z prędkością opadania około 6 m/s i pochylem -6° (w dół). W trakcie zniżania prędkość przyrządowa zwiększyła się do ok. 200 km/h.

W końcowej fazie zniżania, gdy kąt nastawienia łopat WN wynosił około 15° , a tarcza sterująca była wychylona w kierunku podłużnym o około $-6,5^\circ$, pilot wykonał kolejno następujące czynności:

- gwałtownie przestawił dźwignię skoku ogólnego do góry (początek ruchu wskazuje linia I), przez co zwiększył kąt nastawienia łopat WN do wartości 19° , i jednocześnie przemieścił drążek sterowy w położenie „do siebie”, zmieniając wychylenie tarczy sterującej w kierunku podłużnym od położenia $-6,5^\circ$ do $2,2^\circ$,
- ponownie gwałtownie przestawił dźwignię skoku ogólnego w dół (początek ruchu wskazuje linia II), powodując zmniejszenie kąta nastawienia łopat WN do 10° , i jednocześnie przemieścił drążek sterowy „od siebie” w położenie odpowiadające wychyleniu tarczy sterującej $-9,45^\circ$.

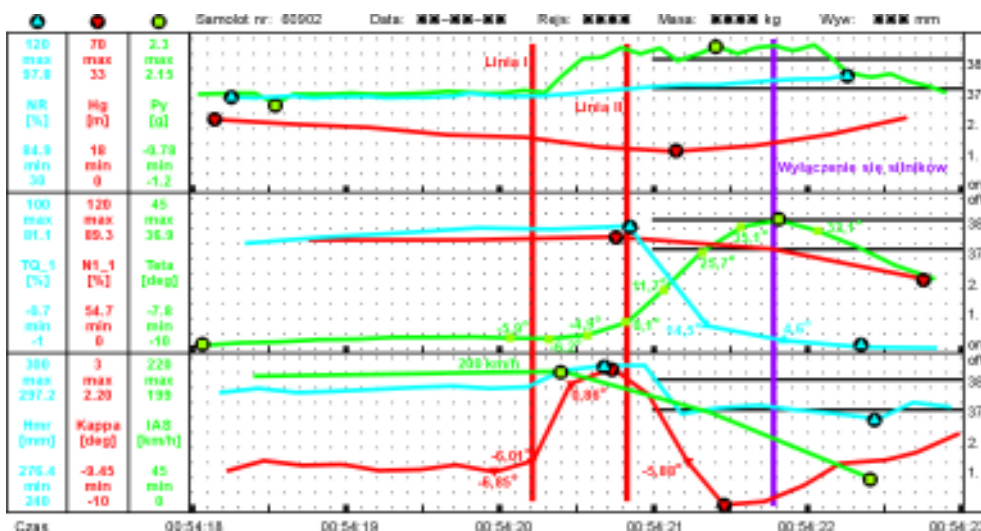
b)

Na rys. 2b przedstawiono zapis parametrów lotu w ciągu ostatnich 5 s przed wyłączeniem silników.

Rys. 2. Fragmenty zapisu parametrów lotu zarejestrowanych przez rejestrator BUR-1-2:
