Techniczne aspekty katastrofy śmigłowca W-3 Sokół w Republice Iraku

W dniu 15 grudnia 2004 roku uległ katastrofie śmigłowiec W-3 Sokół z Samodzielnej Grupy Powietrznoszturmowej wchodzącej w skład Wielonarodowej Dywizji działającej w Republice Iraku. Przebieg tej katastrofy został opisany przez płk. R. Michałowskiego w numerze 5/2005 „Przeglądu Sił Powietrznych”. W artykule przedstawiono wtedy przyczyny zdarzenia oraz wskazano czynniki, które przyczyniły się do niego w sposób pośredni. W niniejszym artykule podejmujemy próbę wyjaśnienia wątpliwości natury technicznej, jakie pojawiają się w dyskusjach w lotniczym gronie. Pytania z prośbą o szersze wyjaśnienie przyczyn jednoczesnego wyłączenia się obu silników w czasie lotu zadawano zarówno na konferencji prasowej, jak i po ukazaniu się artykułu płk. R. Michałowskiego.

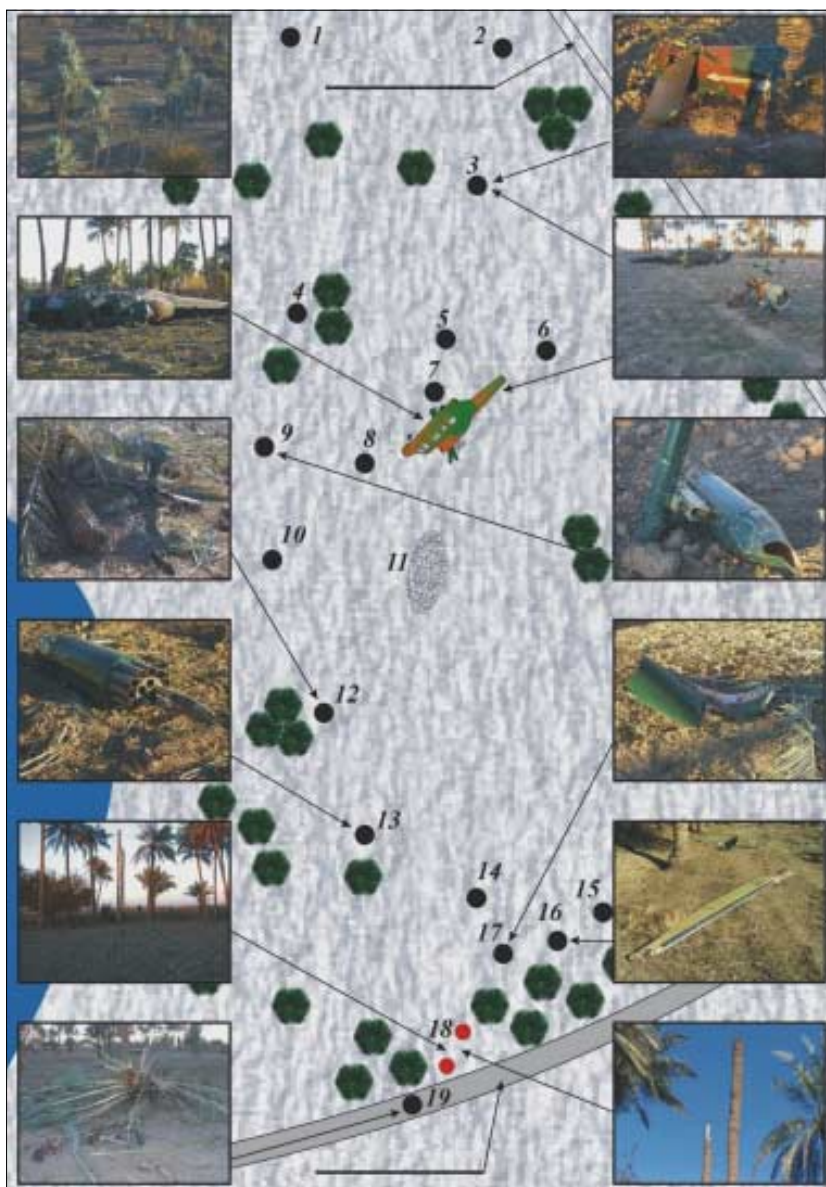
Rys. 1. Schemat miejsca katastrofy:

Na miejscu katastrofy członkowie Komisji dokonali pomiaru rozrzutu części śmigłowca oraz ocenili charakter uszkodzeń. Na tej podstawie wykonano szkic miejsca zdarzenia (rys. 1) i odtworzono ostatnią fazę lotu śmigłowca, od momentu uderzenia w wierzchołki palm aż do chwili zatrzymania się po spadnięciu na ziemię, oraz proces niszczenia konstrukcji. Pozwoliło to określić, które uszkodzenia były pierwotne, a które wtórne.

Śmigłowiec spadł na ziemię w odległości około 40 m od linii drzew, uderzając kołami podwozia głównego z kątem pochylenia około 10° (do góry) oraz kątem odchylenia około 20 - 30° w lewo. W momencie uderzenia w ziemię złamały się obie golenie podwozia głównego, urwała lewa kratownica z podwieszonym uzbrojeniem oraz uszkodzone zostało poszycie tylnej dolnej części kadłuba.

W dalszej kolejności pod wpływem bezwładności śmigłowiec uderzył w ziemię przednią prawą częścią kadłuba, a następnie, po wykonaniu 3/4 obrotu wokół osi podłużnej, uderzył w ziemię tylną lewą częścią kadłuba i opadł na lewy bok w odległości około 70 m od ściętych drzew.

W wyniku tego połamały się, urwały i odpadły od piasty WN pozostałe dwie łopaty, urwała się i została odrzucona w kierunku lotu pozostała część belki ogonowej z przekładnią pośredniczącą, lewym statecznikiem poziomym i podporą, urwało się też prawe podwozie główne.

1 – fragmenty łopaty wirnika nośnego, 2 – wysięgnik lewej kratownicy uzbrojenia, 3 – tylna część belki ogonowej z przekładnią pośredniczącą, lewym płatem statecznika poziomego i podporą belki ogonowej, 4 – fragment poszycia tylnej części kadłuba śmigłowca, 5 – belka nośna uzbrojenia, 6 – fragment poszycia kadłuba, 7 – fragmenty dwóch łopat wirnika nośnego, na których leżał wrak śmigłowca, 8 – przednia dolna część poszycia noska kadłuba, 9 – lewy zasobnik UB-16 z wysięgnikiem kratownicy uzbrojenia i rakietami, 10 – prawe koło podwozia z amortyzatorem, 11 – ślad po uderzeniu kadłuba śmigłowca w ziemię, 12 – przekładnia tylna z połamanyymi łopatami śmigła ogonowego oraz ułamany wierzchołek jednej z palm, 13 – prawy zasobnik UB-16 z rakietami, 14 – fragment poszycia belki ogonowej, 15 – fragment złamanego wału transmisji pomiędzy przekładniami pośredniczącą i tylną, 16 – fragment łopaty wirnika nośnego, 17 – urwany i zdeformowany statecznik pionowy, 18 – pnie palm, w które uderzył śmigłowiec, 19 – ścięty wierzchołek jednej z palm

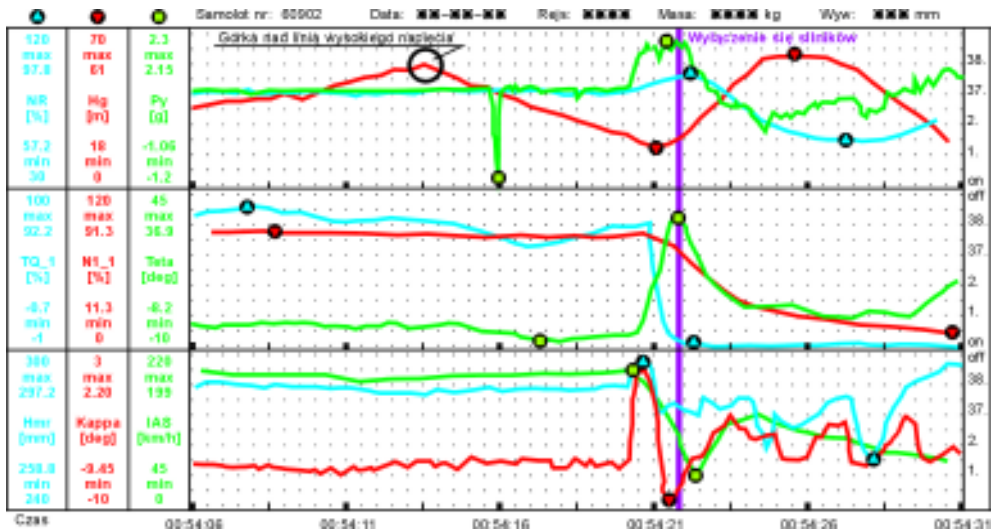
a)

Na rys. 2a przedstawiono wartości parametrów zarejestrowane w ostatnich 25 sekundach lotu oraz manewr wykonany przez pilota przed wyłączeniem się silników. Manewrem tym była górką do wysokości około 57 m, wykonana w celu ominięcia linii wysokiego napięcia. Po wykonaniu górkę śmigłowiec zniżał się z prędkością opadania około 6 m/s i pochylem -6° (w dół). W trakcie zniżania prędkość przyrządowa zwiększyła się do ok. 200 km/h.

W końcowej fazie zniżania, gdy kąt nastawienia łopat WN wynosił około 15° , a tarcza sterująca była wychylona w kierunku podłużnym o około $-6,5^\circ$, pilot wykonał kolejno następujące czynności:

- gwałtownie przestawił dźwignię skoku ogólnego do góry (początek ruchu wskazuje linia I), przez co zwiększył kąt nastawienia łopat WN do wartości 19° , i jednocześnie przemieścił drążek sterowy w położenie „do siebie”, zmieniając wychylenie tarczy sterującej w kierunku podłużnym od położenia $-6,5^\circ$ do $2,2^\circ$,
- ponownie gwałtownie przestawił dźwignię skoku ogólnego w dół (początek ruchu wskazuje linia II), powodując zmniejszenie kąta nastawienia łopat WN do 10° , i jednocześnie przemieścił drążek sterowy „od siebie” w położenie odpowiadające wychyleniu tarczy sterującej $-9,45^\circ$.

Rys. 2. Fragmenty zapisu parametrów lotu zarejestrowanych przez rejestrator BUR-1-2:
 Parametry analogowe: NR – prędkość obrotowa wirnika nośnego, Hg – geometryczna wysokość lotu, Py – przeciążenie w kierunku pionowym, TQ_1 – moment skrętny na wale lewego silnika, N1_1 – prędkość obrotowa turbosprężarki lewego silnika, Teta – kąt pochylenia, Hmr – przemieszczenie suwaka tarczy sterującej (kąt ustawienia łopat WN), Kappa – odłужne odchylenia tarczy sterującej (kąt natarcia WN), IAS – prędkość przyrządowa. Parametry dyskretny: 1 – minimalne ciśnienie oleju w lewym silniku, 2 – minimalne ciśnienie oleju w prawym silniku, 37 – zadziałanie ogranicznika maksymalnej prędkości obrotowej turbiny napędowej lewego silnika, 38 – zadziałanie ogranicznika maksymalnej prędkości obrotowej turbiny napędowej prawego silnika

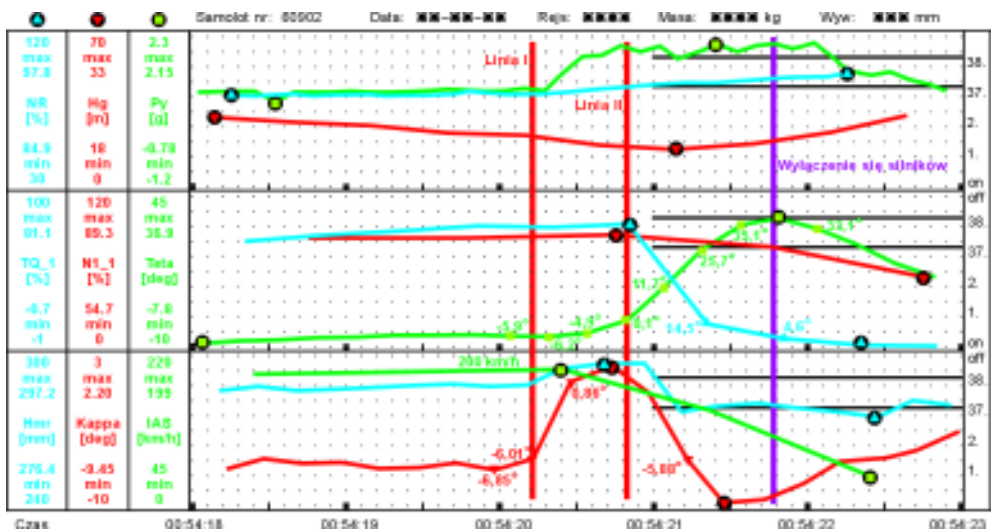
b)

Na rys. 2b przedstawiono zapis parametrów lotu w ciągu ostatnich 5 s przed wyłączeniem silników.

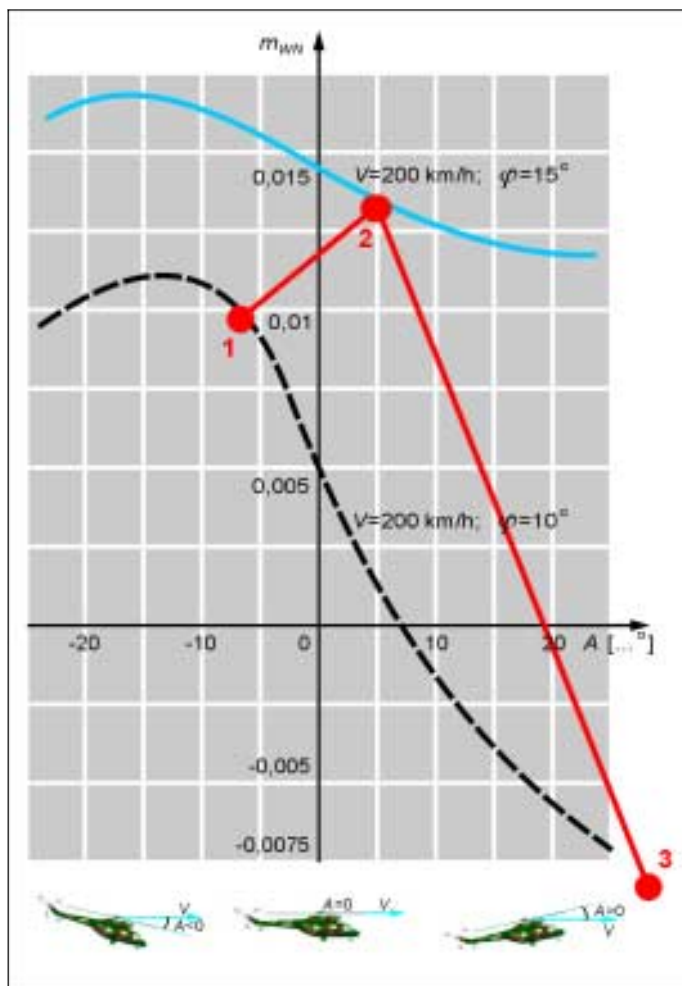
Rys. 3. Zależność współczynnika momentu niezbędnego m_{WN} od kąta natarcia wirnika nośnego (A) w sytuacji, gdy kąty nastawienia łopat wirnika nośnego (φ) są różne

Zwiększenie mocy silników można wyjaśnić także na podstawie zależności między kątem natarcia wirnika nośnego (A) a mocą zespołu napędowego niezbędną do napędu wirnika nośnego. Na rys. 3 przedstawiono zmiany współczynnika momentu niezbędnego do napędu wirnika nośnego (m_{WN}) w zależności od kąta natarcia wirnika nośnego (A) dla różnych kątów nastawienia łopat wirnika nośnego (φ) oraz prędkości przyrządowej lotu wynoszącej 200 km/h. Ponieważ współczynnik ten jest wprost proporcjonalny do mocy zespołu napędowego niezbędnej do napędu wirnika nośnego, to można przyjąć, że przebieg wykresów oddaje zależność mocy niezbędnej zespołu napędowego od kąta natarcia WN. Wykresy te należy traktować jedynie poglądowo, gdyż zostały wykreślone tylko dla dwóch przykładowych kątów nastawienia łopat WN (φ) (w rozpatrywanym przypadku jednocześnie zmienił się kąt natarcia WN i kąt

Pilot, przemieszczając drążek sterowy „do siebie” oraz dźwignię skoku ogólnego w górę (na rys. 3 linia 1-2), spowodował, że wzrosła

Zmiany położenia organów sterowania obrazowo przedstawiono na rys. 3 – jako linię 1-2-3 naniesioną na wykreślone zależności. Z rysunku wynika, że samo dynamiczne wprowadzenie śmigłowca do górki nie było tak niebezpieczne jak późniejsze zmniejszenie kąta nastawienia łopat WN, powodujące jego odciążenie.

Z dużym prawdopodobieństwem możemy powiedzieć, że zmiany mocy niezbędnej do napędu wirnika nośnego w momencie wprowadzenia do górki przedstawia linia niebie-

ska wykresu. Jej stosunkowo łagodny przebieg oznacza, że ewentualnym nadwyżkom mocy zespołu napędowego, zagrażającym rozkręceniu się turbin napędowych i wirnika nośnego, układy paliwowo-regulacyjne zapobiegłyby, zmniejszając ilość paliwa podawanego do komór spalania. Niestety, w następnej sekundzie lotu pilot zmniejszył kąt nastawienia łopat, odciążył wirnik nośny i spowodował, że spadło „zapotrzebowanie” wirnika nośnego na moc dostarczaną przez zespół napędowy – pokazuje to przesunięcie charakterystyki wzdłuż linii 2-3 (punkt 3 świadomie został wysunięty poza obszar wykresu, aby uzmysłowić efekt takiego ustawienia organów sterowania).
