TRAGICZNE LĄDOWANIE

The authors, the chairman and the member of Air Accidents Investigation Committee, present the course and causes of Su-22UM3K crash in Powidz at night on 12/13 June 2001. Two pilots were killed in the crash.

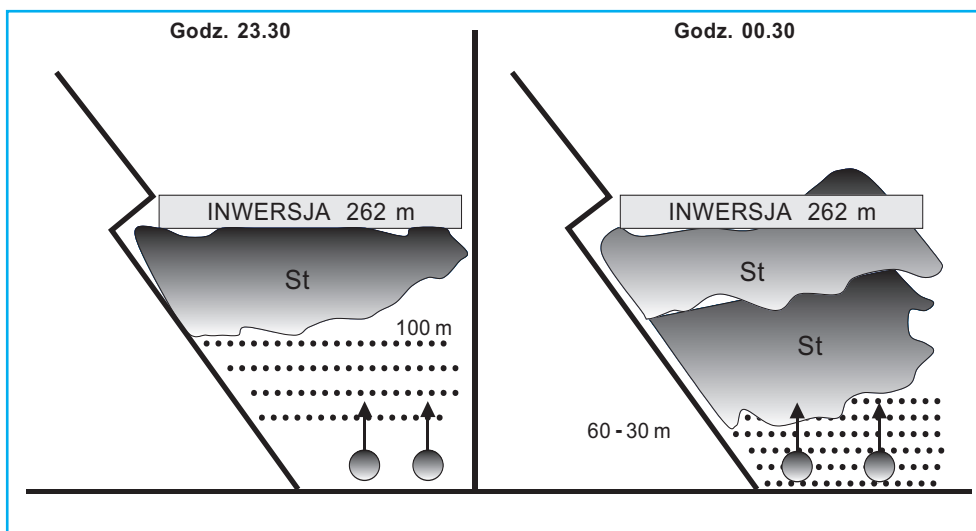
Schemat powstawania podinwersyjnych chmur niskich

Warunki atmosferyczne w miejscu katastrofy w chwili jej zaistnienia były następujące: zachmurzenie 8/8 przez podinwersyjne chmury niskie stratus, podstawa chmur 60 - 80 m, górna granica chmur (nierówna) 250 - 300 m, widzialność skośna poniżej 1 km, widzialność pozioma ok. 1,5 km.

Na obszarach leśnych oraz lokalnie w zagłębieniach terenowych i na polanach osłoniętych drzewami utrzymywała się niska mgła radiacyjna w płatach do wysokości ok. 1,5 m, ograniczająca widzialność poniżej 1000 m. Stwierdzono, że w odległości ok. 2 km na wschód od BRL występowały chmury stratus (St), których dolna podstawa osiągnęła poziom ziemi i tworzyła zwartą strefę zachmurzenia od

powierzchni ziemi do wysokości ok. 260 m, w której widzialność wynosiła poniżej 100 m.

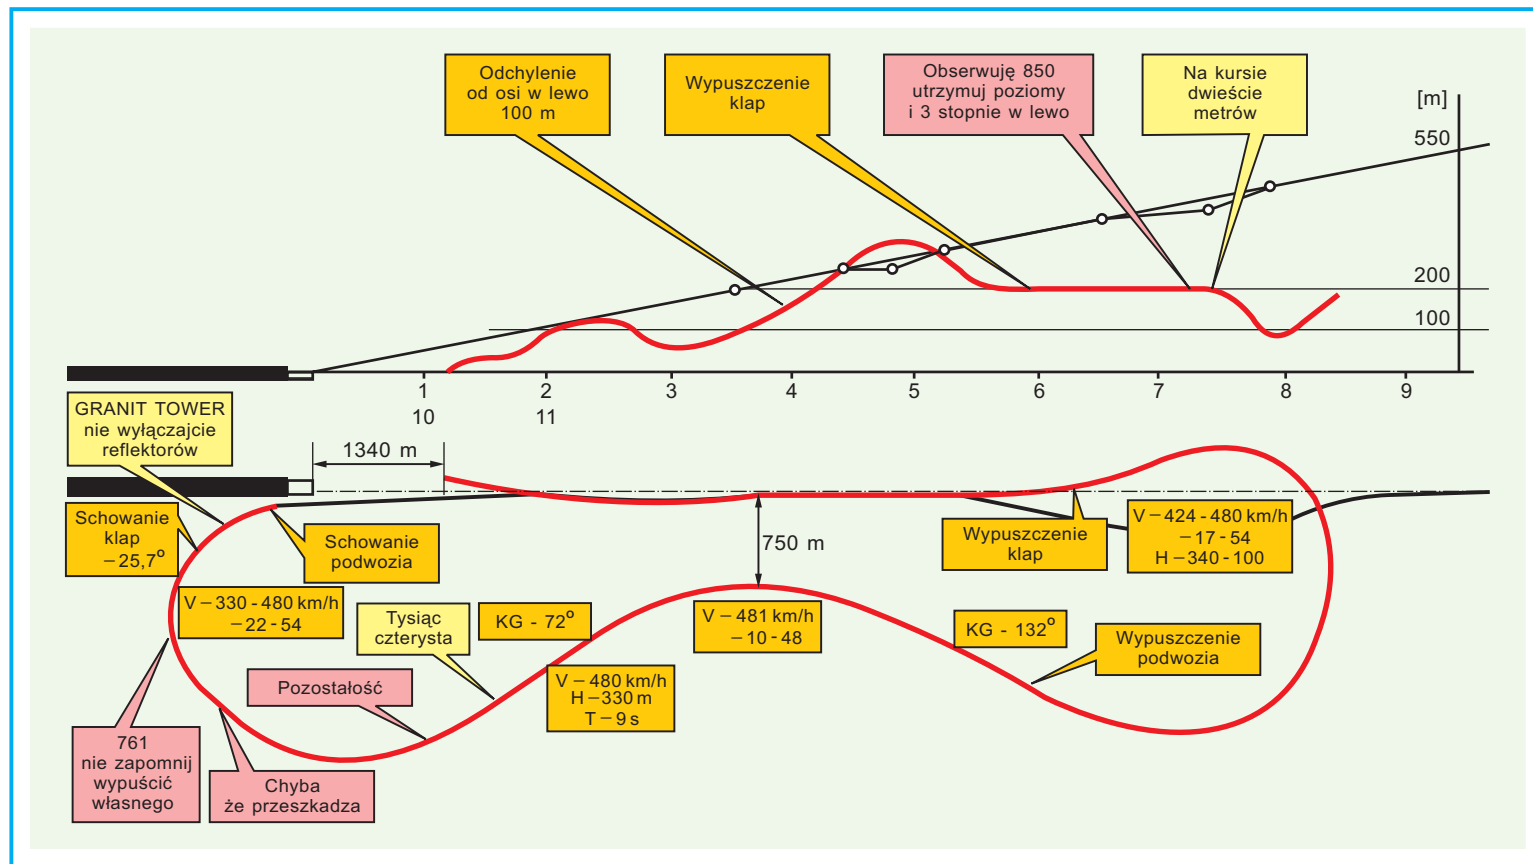
Od odległości 13 km do 5 km kontroler precyzyjnego podejścia (krl PAR) prowadził samolot po ścieżce zniżania w sposób prawidłowy i precyzyjny, podając odległości do progu DS-2 i poprawki do kursu. Szkolony pilot potwierdzał komendy kontrolera, podając aktualną wysokość. Odchylenia samolotu od ścieżki zniżania były niewielkie (do 100 m) i poprawiane przez załogę natychmiast po otrzymaniu poprawki. Około 3300 m od progu pasa załoga otrzymała od kontrolera lotniska (krl TWR) zezwolenie na lądowanie. W odległości 1000 m od początku DS, ze względu na potrzebę wprowadzenia zbyt dużej poprawki do kursu, kontroler precyzyjnego podejścia nakazał załodze przejść na drugie zajęcie, zwiększyć wysokość do 600 m i wykonać manewr w lewo po kręgu.

Schemat lotu po ścieżce zniżania

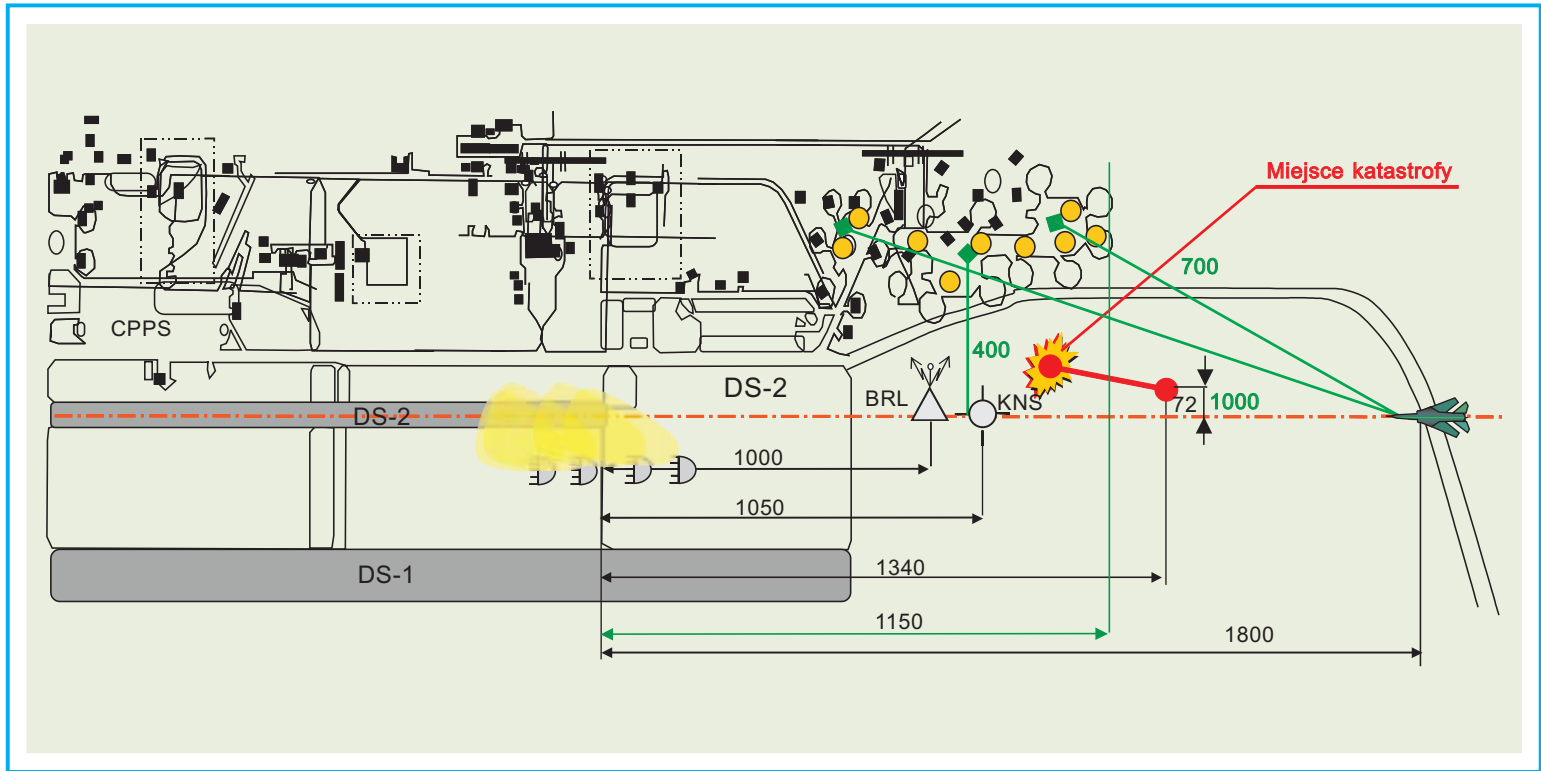
Ostatnia faza lotu

O godzinie 00.30.40, po komendzie kontrolera precyzyjnego podejścia, załoga wyprowadziła samolot na kurs lądowania w odległości około 8500 m oraz 400 m z prawej strony osi pasa. Kontroler precyzyjnego podejścia nakazał załodze wykonywać lot poziomy do DRL i dokładnie prowadził samolot po ścieżce lądowania. W odległości około 7 km załoga wypuściła klapy w położenie „do lądowania”. W odległości 4800 m do progu DS samolot zaczął odchyłać się w lewo od osi drogi startowej. W związku z tym kontroler precyzyjnego podejścia trzykrotnie podał komendy nakazujące załodze dochylenie się w prawą stronę oraz zwrócenie uwagi na wysokość lotu. Następnie nakazał wyprowadzić samolot w lewo na kurs lądowania i kolejno podawał odległości do początku pasa oraz informował załogę o położeniu statku w stosunku do osi drogi startowej.

Komisja nie mogła wykluczyć, że załoga, znajdując się w odległości około 1800 m od początku DS-2, zauważyła światło lamp na schronohangarach strefy umocnionej. Strefa ta na pewnym odcinku ułożona jest równoległe do osi DS-2, w odległości około 450 m. Były to jedyne białe światła, jakie załoga mogła zauważyć z takiej odległości.

dobnie przyjął za światła reflektorów lotniskowych i wykonał dowrót w prawo, mając zamiar lądować. Skoncentrowanie uwagi przez załogę na obserwacji świateł przyjętych za reflektory lotniskowe i niezwrócenie uwagi na wskazania wysokościomierza były przyczyną nagłej utraty wysokości, a w konsekwencji – zderzenia z wierzchołkami drzew oraz ziemią.

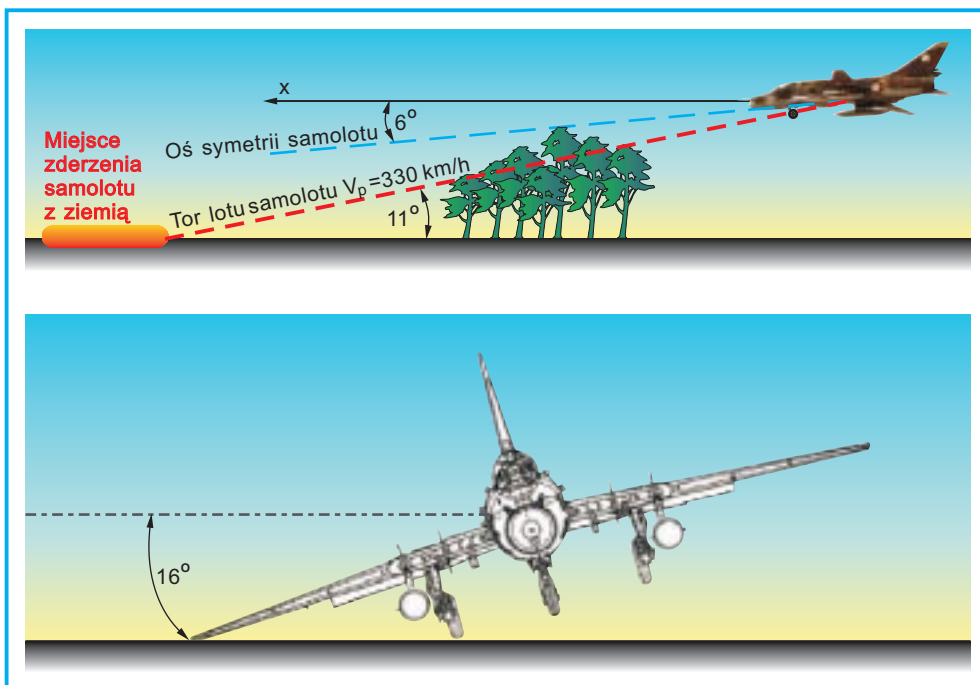
Geometria zderzenia samolotu z ziemią

Zderzenie nastąpiło o godzinie 0.33 w odległości 1340 m od początku DS-2, z odchyleniem w prawo od osi pasa o 72 m i kursem 296°. Załoga nie podjęła próby awaryjnego opuszczenia samolotu za pomocą foteli katapultowych. Samolot po zderzeniu z ziemią przemieszczał się po niej spodem kadłuba, ścinając skrzydłami pnie drzew. Zatrzymał się w odległości 163 m od pierwszego zetknięcia się z ziemią.

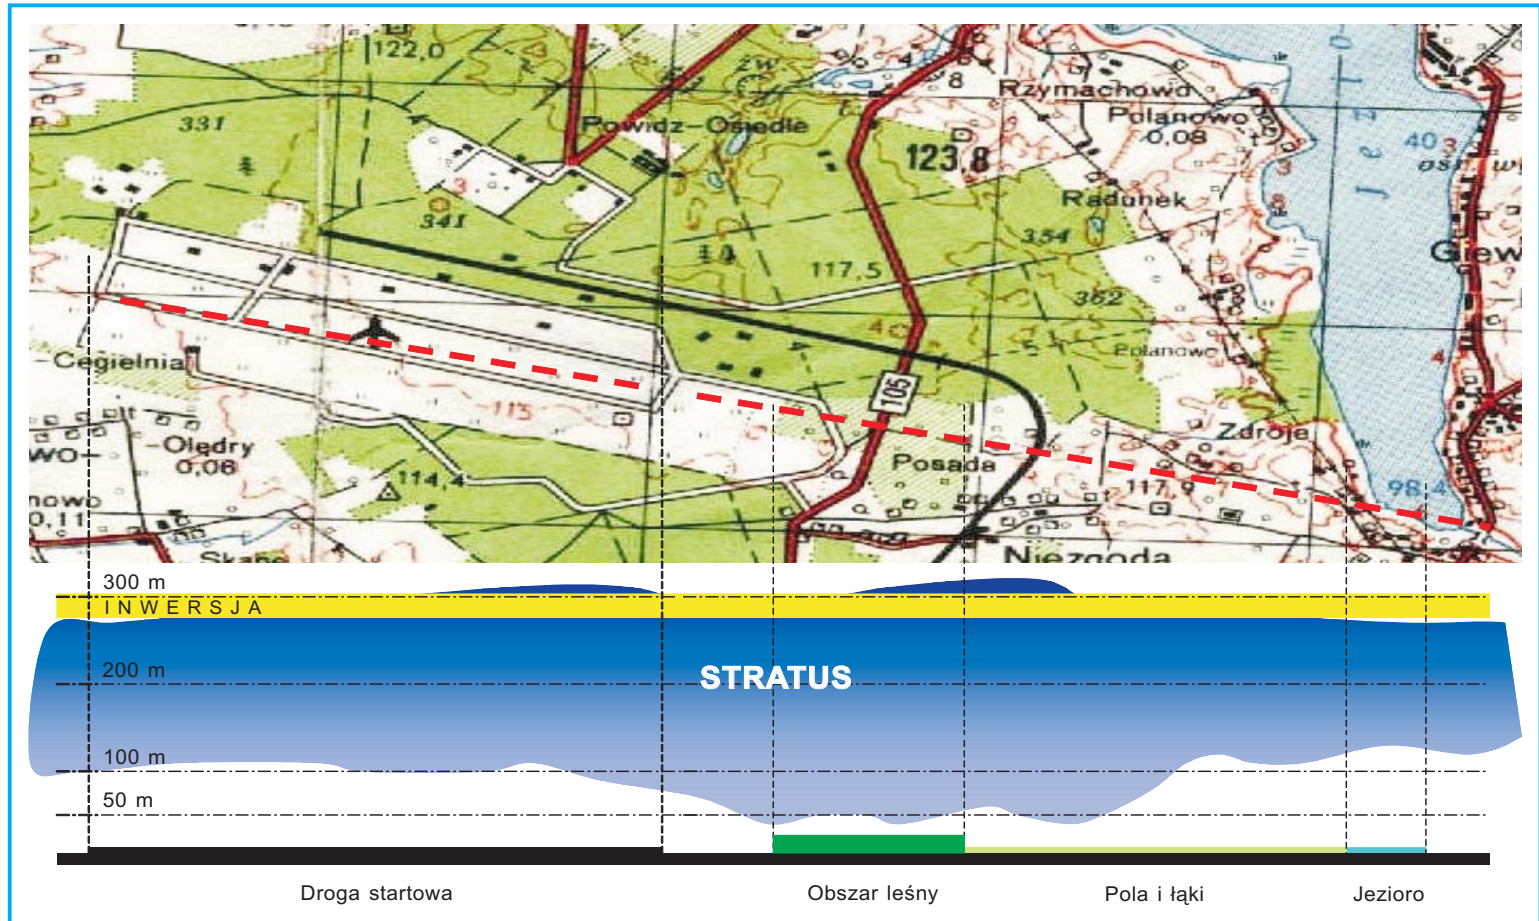
Zobrazowanie warunków atmosferycznych w chwili katastrofy

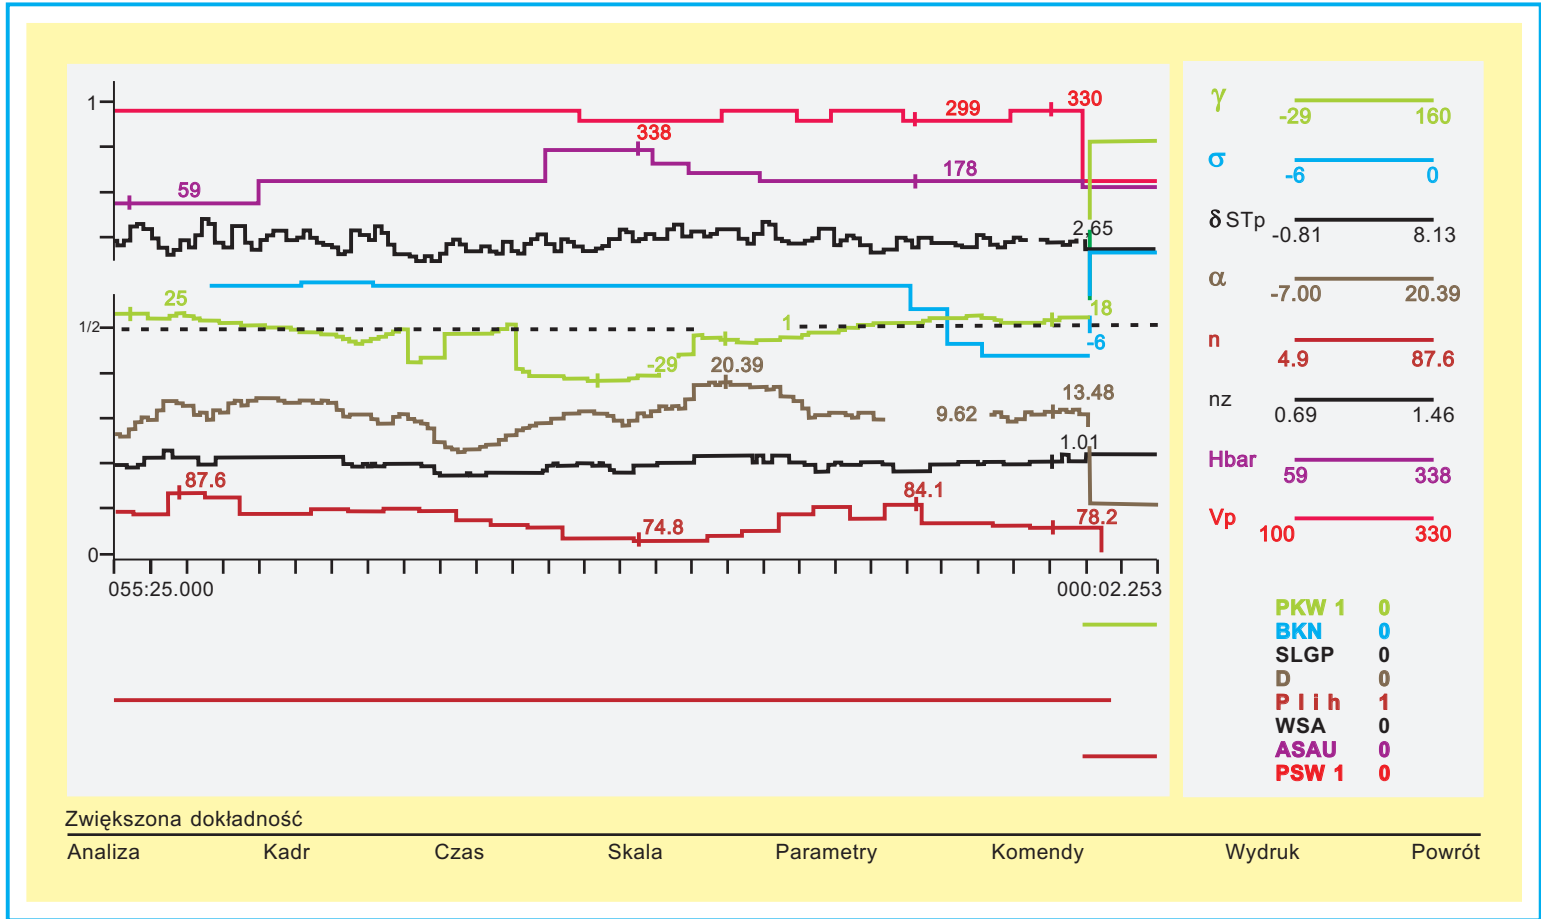
Po schowaniu podwozia i klap pilot wykonał energiczny zakręt o kąt 215° do wysokości około 330 m, a następnie wykonywał lot po prostej, przez 9 s, zbliżając się do osi pasa na odległość około 1 km. Wykonanie zakrętu o tak duży kąt i dalszy lot z kursem zbieżnym do osi pasa może świadczyć o tym, że załoga obserwowała światła reflektorów lotniskowych i chciała wykonać manewr do lądowania przy ich wzrokowej widzialności. Pilot, prawdopodobnie dopiero gdy stracił z pola widzenia światła reflektorów, wykonał zakręt w prawo na kurs 132° , a następnie – po wypuszczeniu podwozia – w lewo, aby wejść w oś lądowania. Zakręt wykonano z małą prędkością, w krótkim czasie (54 s), ze zmiennym przechyleniem, które w końcowej fazie wynosiło 54° , i z chwilową utratą wysokości do około 100 m.

Parametry lotu w ostatniej fazie

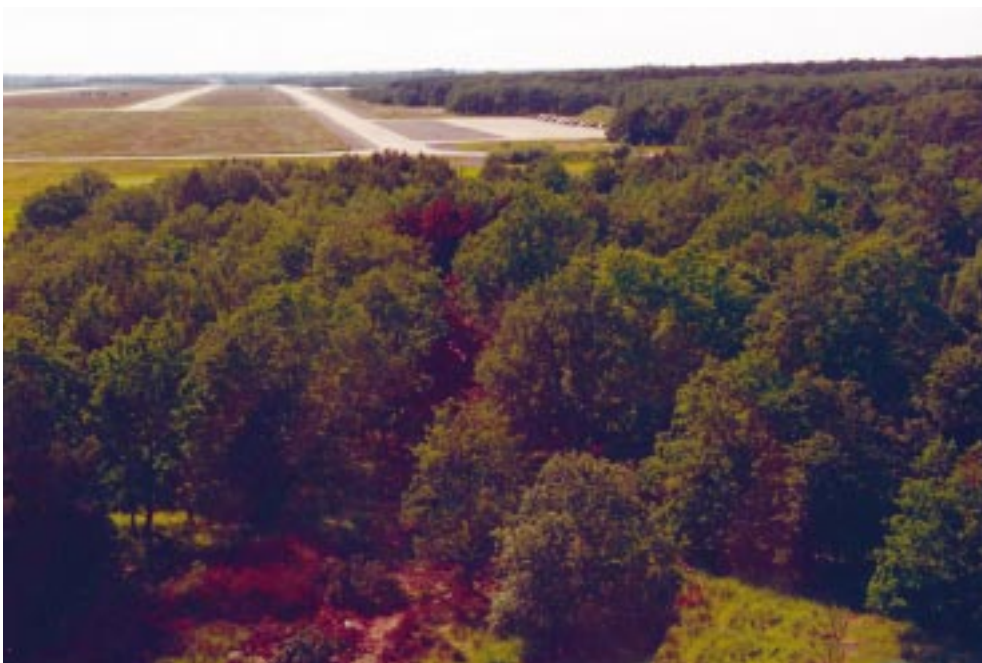
Widok miejsca katastrofy

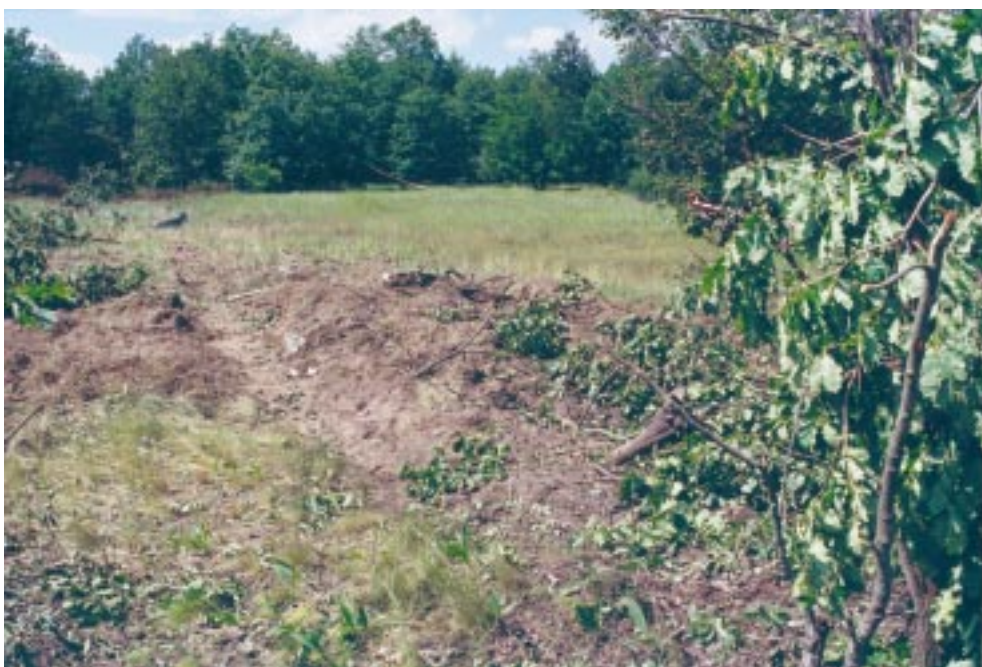
Miejsce pierwszego zetknięcia z ziemią

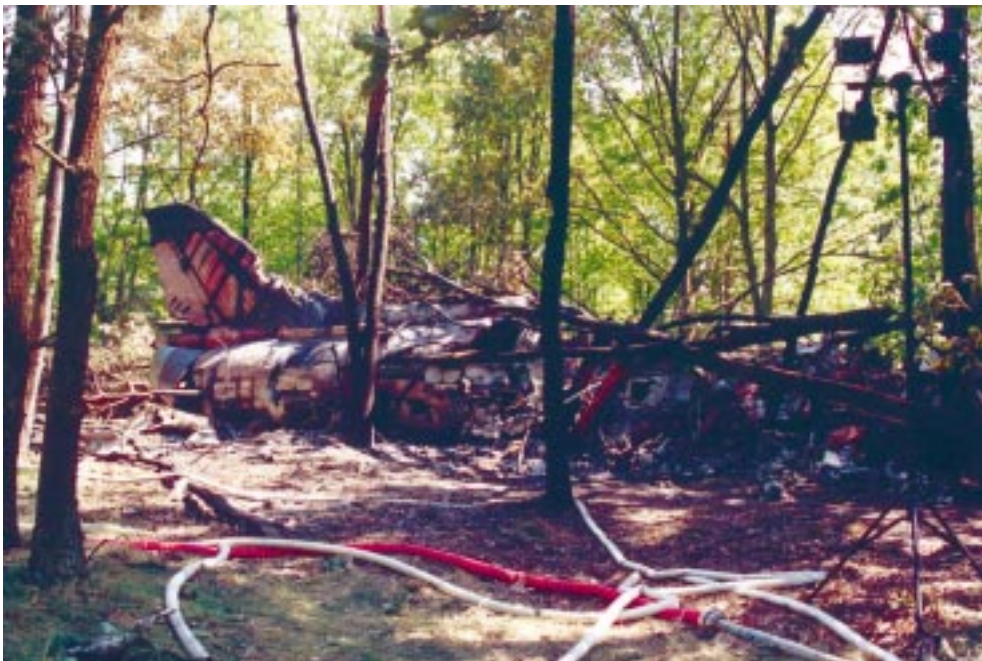
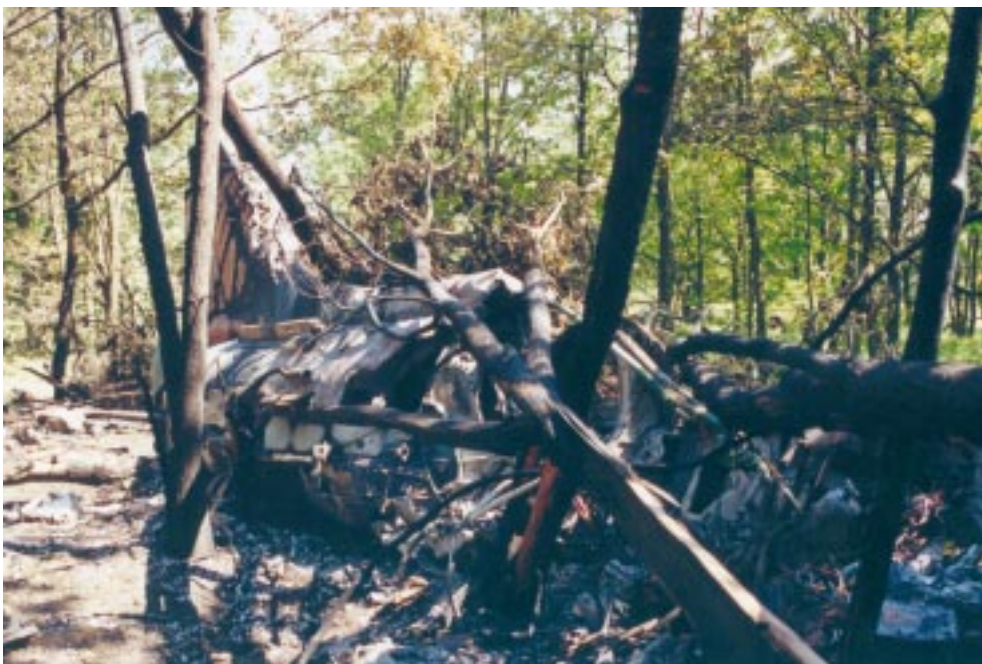
Szczałki samolotu Su-22UM3K

Szczałki samolotu
