Inspektorat MON ds. Bezpieczeństwa Lotów

Silniki TW2-117 swoistym sygnalizatorem oblodzenia

Autorzy nawiązują do artykułu płk. dypl. pil. Ryszarda Michałowskiego *Oblodzenie wciąż groźne*, zamieszczonego w numerze 4/2004 „Przeglądu WLOP”, dotyczącego awarii śmigłowca *Mi-8 z 36. specjalnego pułku lotnictwa transportowego zaistniałej 4 grudnia 2003 roku. Przedstawiają wyniki badań podkomisji technicznej KBWL MON przeprowadzonych w związku z tą awarią.*

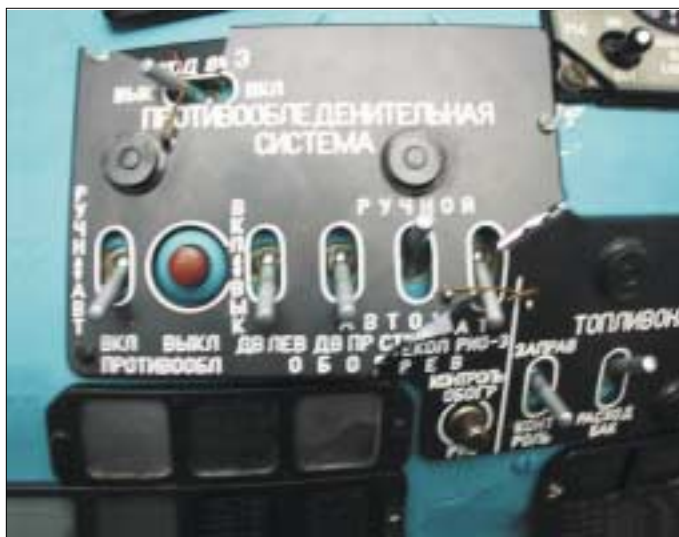
Na podstawie analizy położenia wyłączników, przełączników, automatów zabezpieczenia sieci (fot. 3) oraz stanu włókien żarówek lampek sygnalizacyjnych instalacji przeciwooblodzeniowej zamontowanych na pulpitych w kabinie pilotów ustalono, że układ sygnalizujący wystąpienie oblodzenia był włączony, a instalacja działała na automatycznym zakresie pracy.

Fot. 3. Położenie dźwigni przełączników i wyłączników w kabynie pilotów śmigłowca

Analiza stanu technicznego włókien żarówek lampek sygnalizacyjnych instalacji przeciwooblodzeniowej pozwoliła na stwierdzenie, że żadna z nich nie świeciła się w chwili przyziemienia.

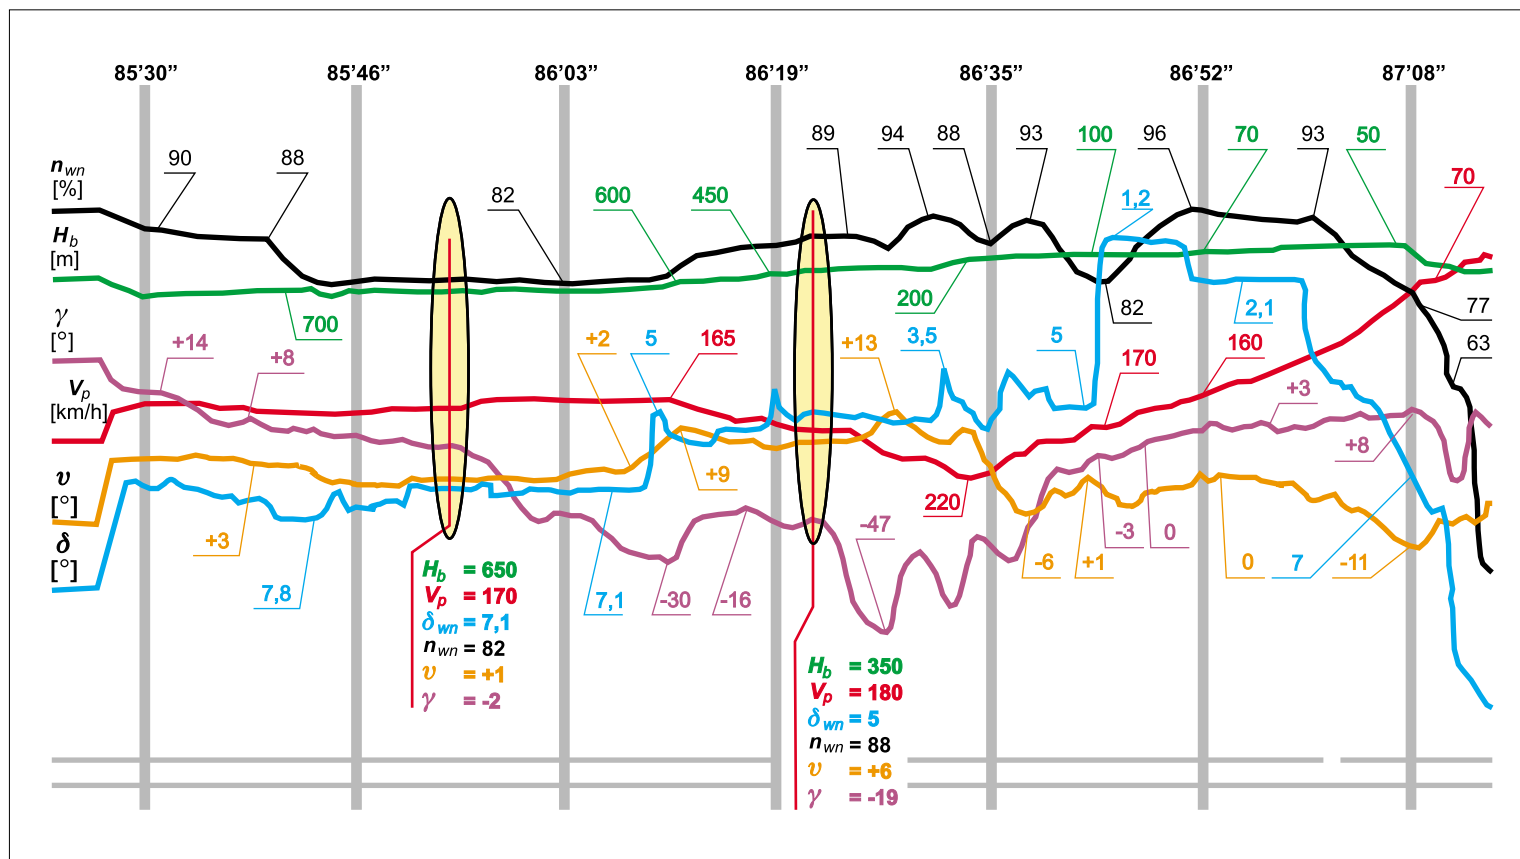
Na podstawie ustaleń KBWL oraz zapisu pokładowego rejestratora parametrów lotu *SARPP-12DIM* (rys. 2) określono, że mniej więcej od 83 minuty i 35 sekundy lotu, na skutek powstającego oblodzenia tuneli wlotowych silników, powoli zaczęły zmniejszać się obroty wirnika nośnego. Zmiany kąta nastawienia wirnika nośnego były nieznaczne i nie spowodowały zwiększenia prędkości obrotowej wirnika nośnego, stąd wniosek, że załoga nie kontrolowała parametrów pracy zespołu napędowego.

Rys. 2. Zapis pokładowego rejestratora lotu SARPP-12D1M. Elipsami zaznaczono miejsca wyłączenia się silników
