Inspektorat MON ds. Bezpieczeństwa Lotów

## Silniki TW2-117 swoistym sygnalizatorem oblodzenia

**Autorzy nawiązują do artykułu płk. dypl. pil. Ryszarda Michałowskiego *Oblodzenie wciąż groźne*, zamieszczonego w numerze 4/2004 „Przeglądu WLOP”, dotyczącego awarii śmigłowca *Mi-8 z 36. specjalnego pułku lotnictwa transportowego zaistniałej 4 grudnia 2003 roku. Przedstawiają wyniki badań podkomisji technicznej KBWL MON przeprowadzonych w związku z tą awarią.***

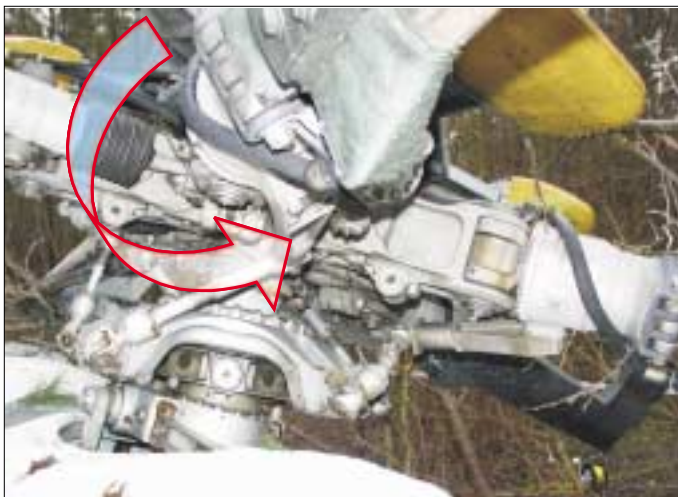
Fot. 1. Łopaty wirnika nośnego obrócone o kąt  $-135^\circ$  względem przegubów osiowych piasty wirnika nośnego. Strzałką zaznaczono kierunek obrotu

prędkości obrotowej wirnika nośnego zmniejszyła się też siła odśrodkowa, a co za tym idzie jej moment, w efekcie czego zwiększył się kąt wzniosu łopat wirnika nośnego. Po przekroczeniu krytycznego kąta wzniosu oraz, dodatkowo, pod wpływem oporu powietrza działającego na dolne powierzchnie łopat, łopaty obróciły się względem przegubów osiowych i zaklinowały z ujemnym kątem nastawienia około  $-135^\circ$ . W wyniku tego – jak stwierdzono podczas oględzin wraku śmigłowca – krawędzie spływu stały się krawędziami natarcia.

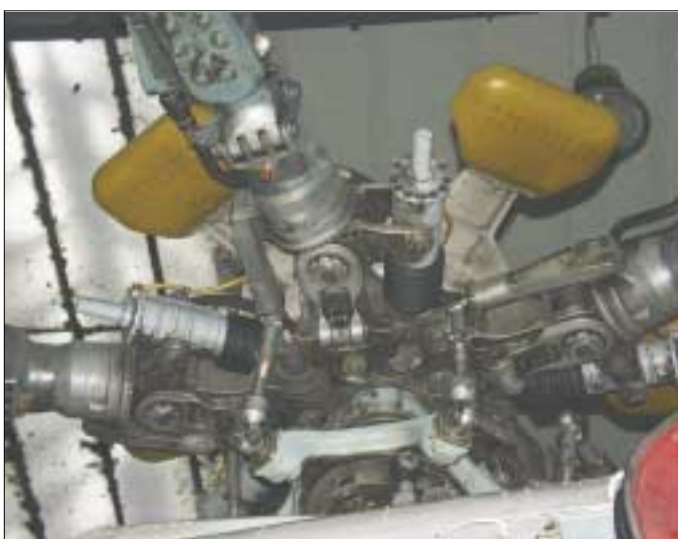
Fot. 2. Sprawna piasta wirnika nośnego – łopaty wirnika nośnego znajdują się w położeniu neutralnym

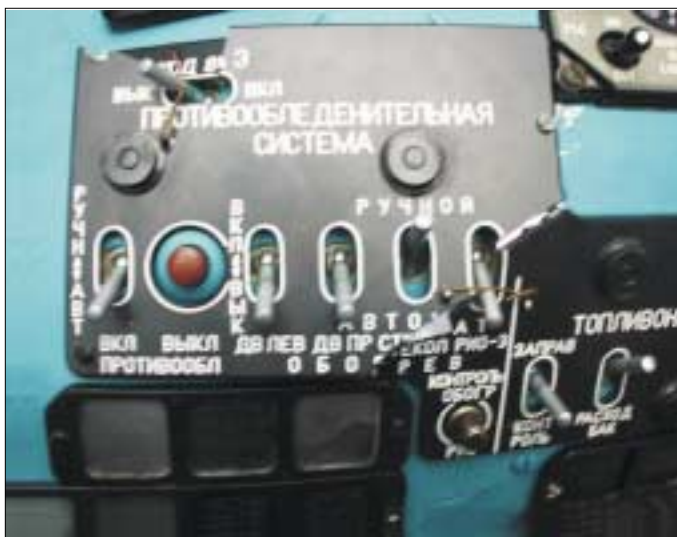
Na podstawie analizy położenia wyłączników, przełączników, automatów zabezpieczenia sieci (fot. 3) oraz stanu włókien żarówek lampek sygnalizacyjnych instalacji przeciwooblodzeniowej zamontowanych na pulpitych w kabinie pilotów ustalono, że układ sygnalizujący wystąpienie oblodzenia był włączony, a instalacja działała na automatycznym zakresie pracy.

Fot. 3. Położenie dźwigni przełączników i wyłączników w kabynie pilotów śmigłowca

Analiza stanu technicznego włókien żarówek lampek sygnalizacyjnych instalacji przeciwooblodzeniowej pozwoliła na stwierdzenie, że żadna z nich nie świeciła się w chwili przyziemienia.

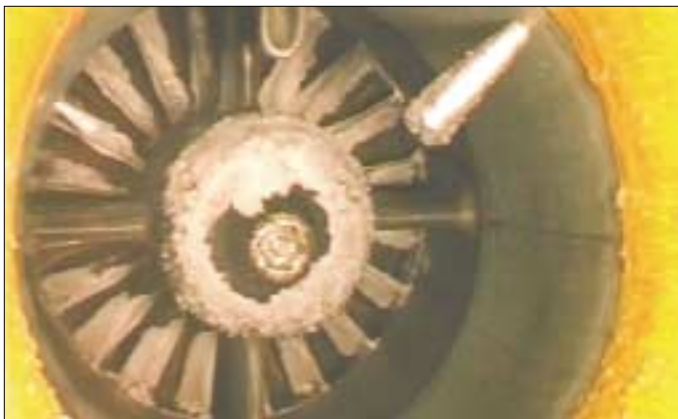
Fot. 4. Oblodzone łopatki wlotowego aparatu kierującego sprężarki podczas próby na hamowni

- ◆ określono stan techniczny zespołu wirnikowego przed próbami obładzania tunelu wlotowego i po próbach,
- ◆ oblodzono silniki i dokonano pomiaru temperatur (fot. 4),
- ◆ określono skuteczność instalacji przeciwooblodzeniowej silników,
- ◆ sprawdzono możliwości uruchomienia silni-

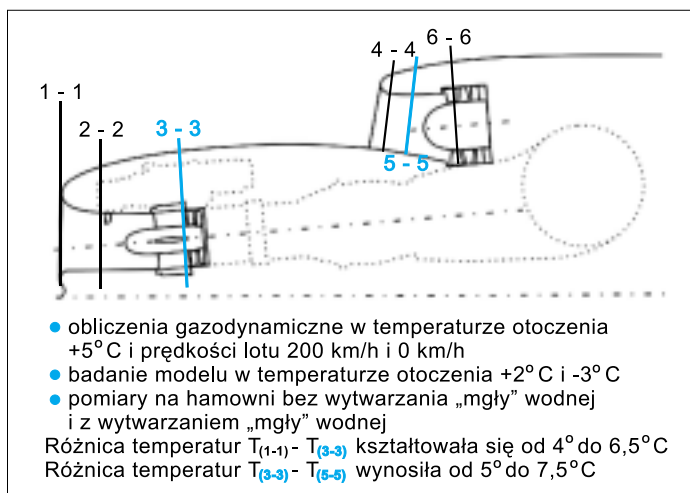
- możliwe jest powstanie oblodzenia silników w warunkach dodatnich temperatur otoczenia i słabego oblodzenia (którego intensywność wynosi do 0,5 mm/min),
- podczas zasysania strumienia powietrza jego temperatura na odcinku wlot płatowcowy – palisada łopatek wlotowego aparatu kierującego obniża się o kilka stopni (wg prób hamownianych na zakresie przelotowym bez napływu „mgły” wodnej o prawie 4 °C, natomiast podczas napływu „mgły” wodnej – o 5 - 6 °C) – rys. 1,
- podczas lotu w warunkach sprzyjających

Rys. 1. Przekrój silnika *TW2-117* z zaznaczonymi przekrojami, w których wykonywano pomiary temperatury

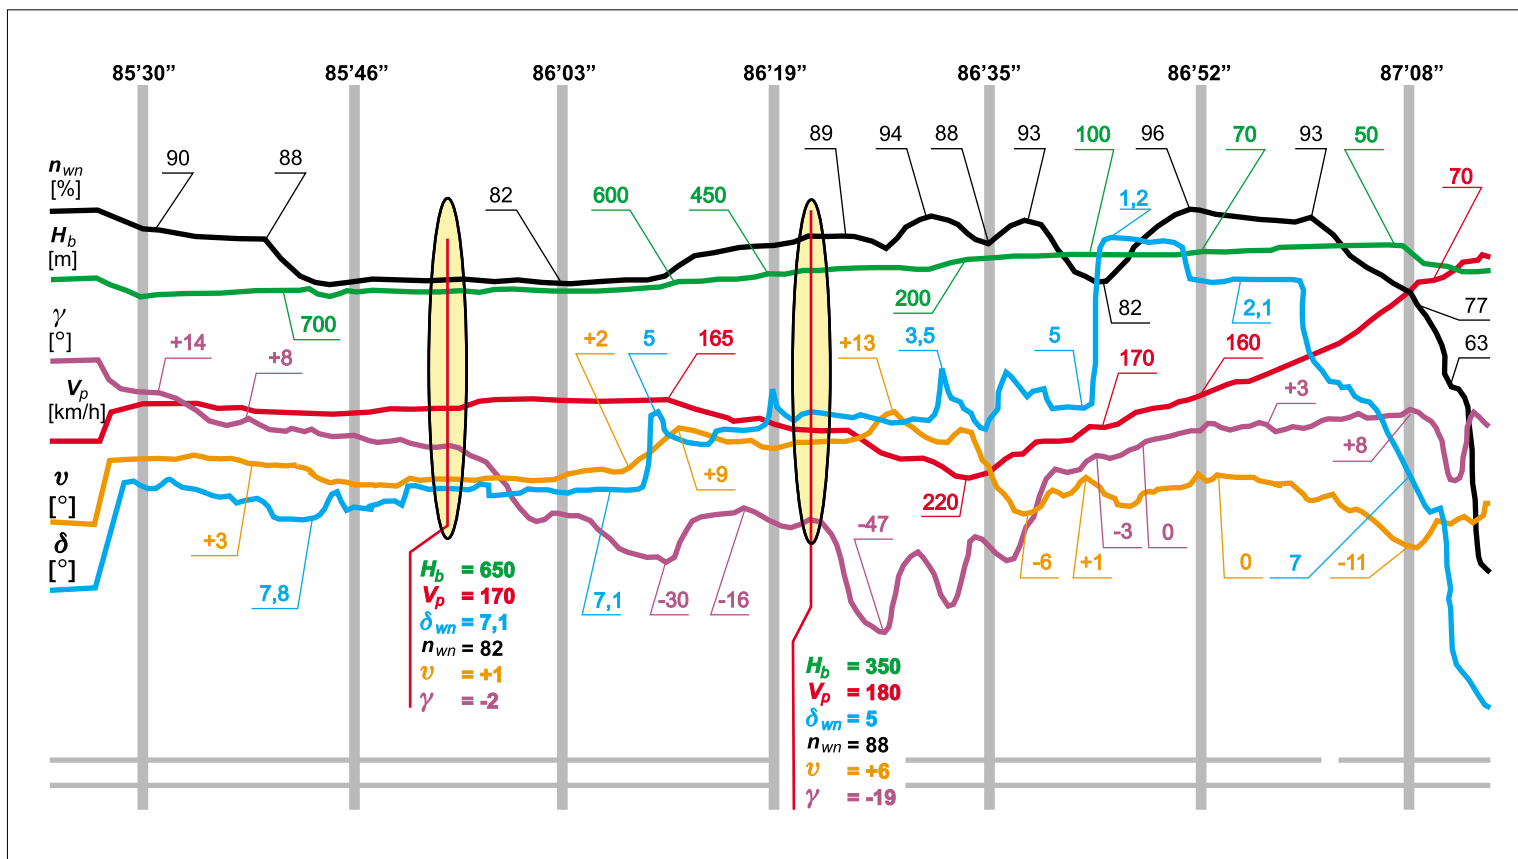
Na podstawie ustaleń KBWL oraz zapisu pokładowego rejestratora parametrów lotu *SARPP-12DIM* (rys. 2) określono, że mniej więcej od 83 minuty i 35 sekundy lotu, na skutek powstającego oblodzenia tuneli wlotowych silników, powoli zaczęły zmniejszać się obroty wirnika nośnego. Zmiany kąta nastawienia wirnika nośnego były nieznaczne i nie spowodowały zwiększenia prędkości obrotowej wirnika nośnego, stąd wniosek, że załoga nie kontrolowała parametrów pracy zespołu napędowego.

Rys. 2. Zapis pokładowego rejestratora lotu SARPP-12D1M. Elipsami zaznaczono miejsca wyłączenia się silników

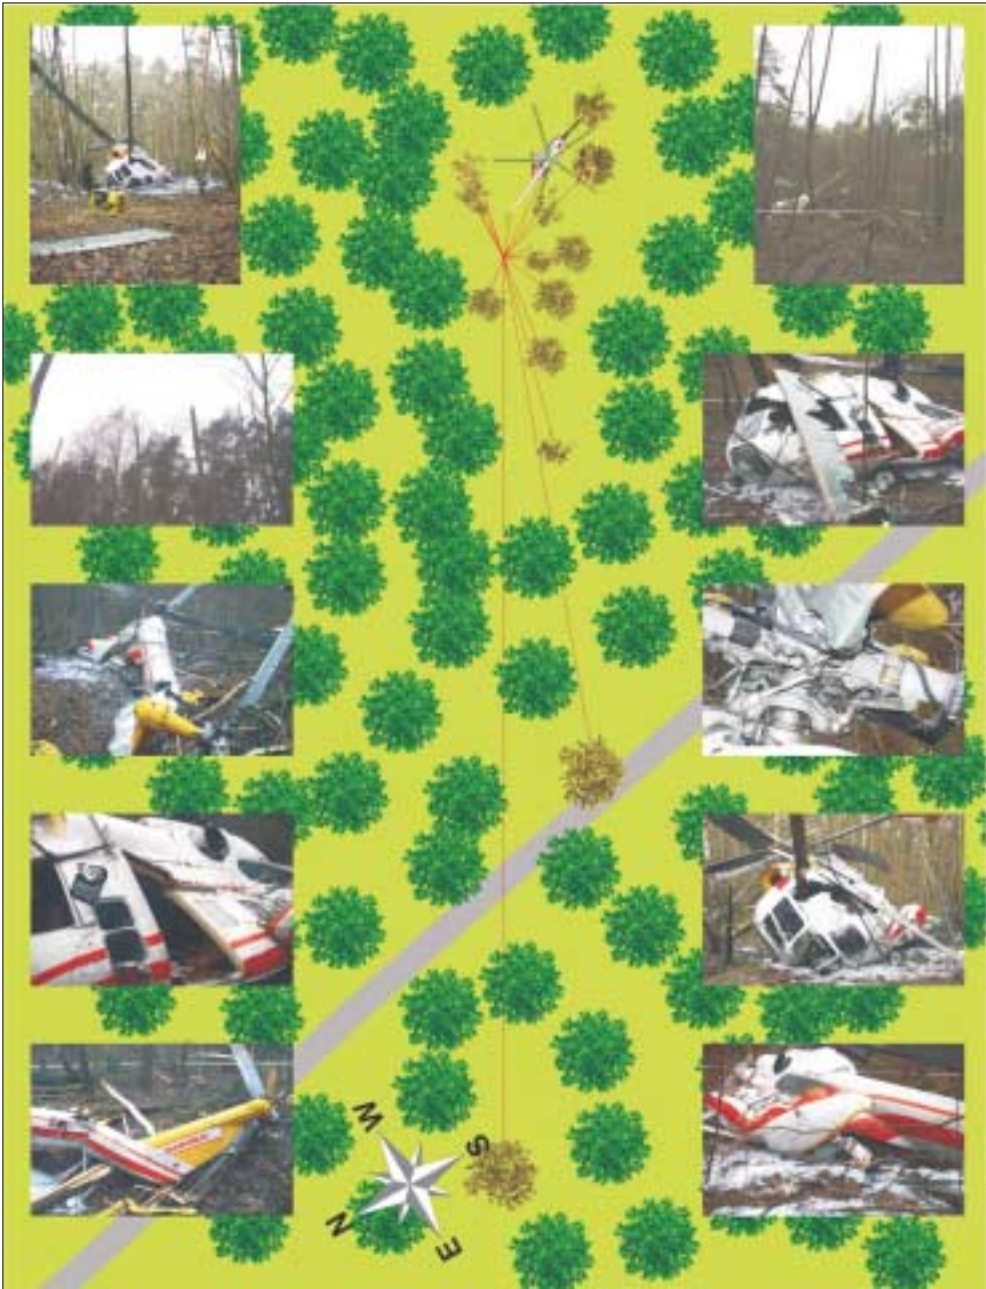
Rys. 4. Schemat miejsca lądowania

Na wysokości około 5 metrów spadający śmigłowiec uderzył przednią oszkloną częścią kadłuba w kolejne drzewo, które – wyginając się – wyhamowało całkowicie prędkość postępową śmigłowca i wbiło się około 1,5 metra w głąb kabiny załogi. Śmigłowiec z nieruchomym wirnikiem nośnym osunął się po pniu drzewa, jednak siła uderzenia w ziemię była tak duża, że pod wpływem ciężaru zespołu napędowego i przekładni głównej kadłub uległ dalszemu zniszczeniu (schemat miejsca lądowania przedstawiono na rys. 4).

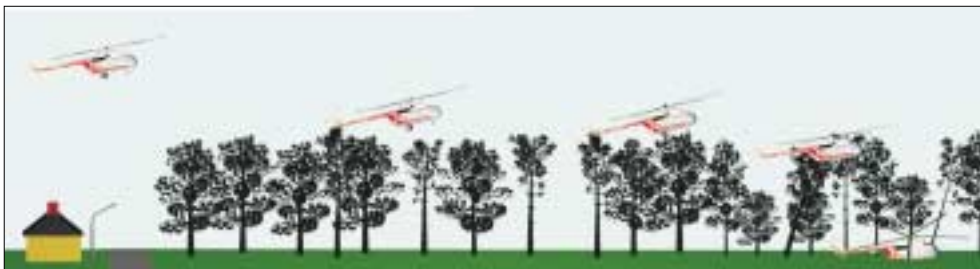
Rys. 5. Schemat lotu autorotacyjnego

Pierwszymi przeszkodami terenowymi, na jakie natrafił śmigłowiec, były drzewa o wysokości około 20 m (schemat lotu autorotacyjnego przedstawiono na rys. 5). Przyjęto zatem, że proces niszczenia konstrukcji śmigłowca zapoczątkowany został w momencie zahaczenia wirującym śmigłem ogonowym o wierzchołek najpierw drzewa rosnącego w odległości około 120 metrów od miejsca, w którym leżał wrak śmigłowca, a następnie o drzewo znajdujące się w odległości około 68 metrów od wraku. Zahaczenie o drzewa spowodowało wyhamowanie prędkości obrotowej wirnika nośnego.
