Instytut Techniczny Wojsk Lotniczych

## Uszkodzenia wiązek przewodów elektrycznych statków powietrznych

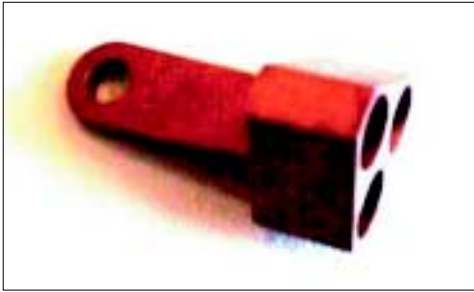
Podstawowym rodzajem uszkodzeń lotniczych wiązek elektrycznych są **uszkodzenia końcówek**. Przyczyna znacznej części uszkodzeń tych elementów tkwi m.in. w przestarzałych technologiach konstrukcji i montażu omawianych elementów, np. w sposobie ich łączenia z żyłą przewodzącą przewodów. W krajach zachodnich od wielu lat wykorzystuje się technologię zaciskania końcówek nawet najmniejszych elementów, podczas gdy w naszym lotnictwie powszechnie stosuje się lutowanie. Lutowanie powoduje przeszywnienie skrętki drutów żyły przewodzącej w pobliżu końcówki, co przy wibracjach oddziałujących na przewody w czasie lotu, prowadzi do ich pęknięcia.

Uszkodzony przewód elektryczny z końcówką do prądnicy GS-18 z samolotu An-26

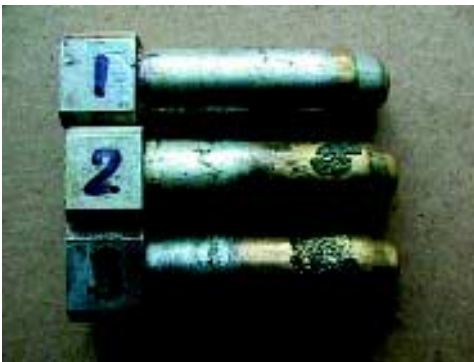
Półfabrykat końcówki przewodu do prądnicy GS-18 wykonany w ITWL

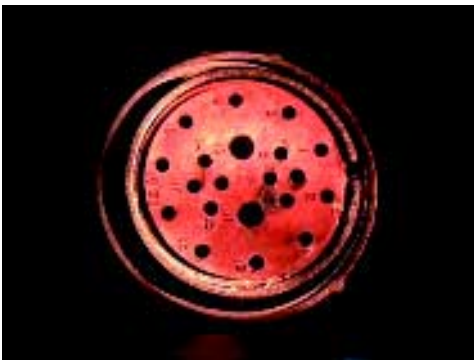
Wibracje powodują również uszkodzenia kolków akumulatorowych, czego następstwem są iskrzenia i wypalanie się styków.

Elektryczne kołki akumulatorowe o różnym stopniu zużycia

W ramach działalności ITWL, związanej z przedłużaniem resursów statków powietrznych, przeprowadza się przeglądy kołków akumulatorowych i dzięki temu zapobiega się uszkodzeniom wywoływanym przez wibracje.

Wyniki przeglądów prowadzą do wniosku, że taniej – i przede wszystkim bezpieczniej – byłoby zastosować **połączenia rozłączne**, w których elementy stykowe (rozmontowane na kostce izolacyjnej), połączone z elastycznymi przewodami, są podłączane do baterii akumulatorowej za pomocą połączenia mechanicznego (takie rozwiązanie jest stosowane w lotnictwie państw zachodnich). Przemieszczenia baterii nie wpływają wówczas na jakość połączenia elektrycznego (elastyczne przewody umożliwiają swobodny ruch).

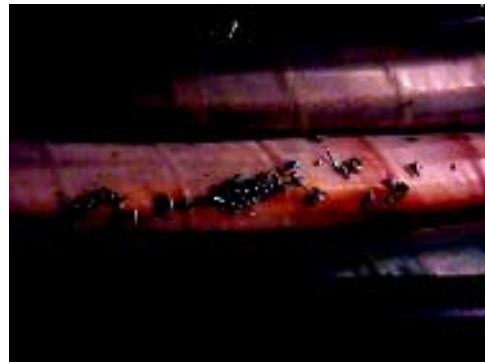
Lokalne przebiecia powierzchniowe, wywołane wilgocią przenikającą w przypadku niedokładnego skręcenia złącza, powodują **uszkodzenia kolków złączy elektrycznych**

**akumulatorowych.** Przebiecia pozostawiają ślady w postaci mostków węglowych, które stają się źródłem upływu prądu lub kolejnych przebiegów, towarzyszących chwilowym wzrostom napięcia w sieci (nawet po odparowaniu wilgoci).

Rozłączone złącze elektryczne z widocznymi śladami przebiegów

Aby zapobiegać uszkodzeniom izolatorów złączy hermetycznych, w lotnictwie morskim państw zachodnich stosuje się **żele**, włączane pomiędzy obie części złącza przed skręceniem. Żel nie tylko wypełnia mikronierówności, ale także oczyszcza styki elektryczne.

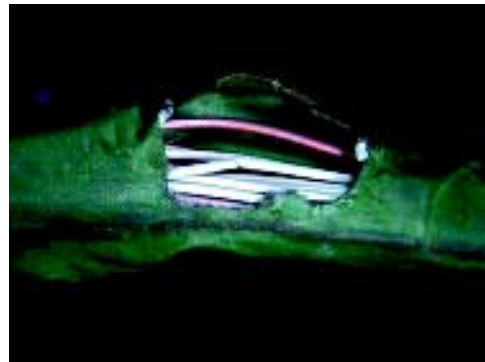
Niektóre **uszkodzenia przewodów elektrycznych** powodują opiłki i cząstki metalo-

we, które pozostają po pracach mechanicznych lub powstają w wyniku ocierania przewodów o elementy konstrukcji. Zanieczyszczenia takie uszkadzają izolację i przewody, powodując zwarcia. **Uszkodzenia izolacji przewodów elektrycznych** są skutkiem oddziaływania zjawisk mechanicznych, termicznych lub elektrycznych (przeciążenia).

Opiłki metali w wiązce elektrycznej

Wypróbowaną metodą zapobiegania skutkom zanieczyszczeń jest po prostu przestrzeganie zasad czystości, natomiast przed gryzoniami lotnicze przewody elektryczne zabezpiecza się, zamykając wzierniki i pokrywy oraz zakładając na samoloty pokrowce.

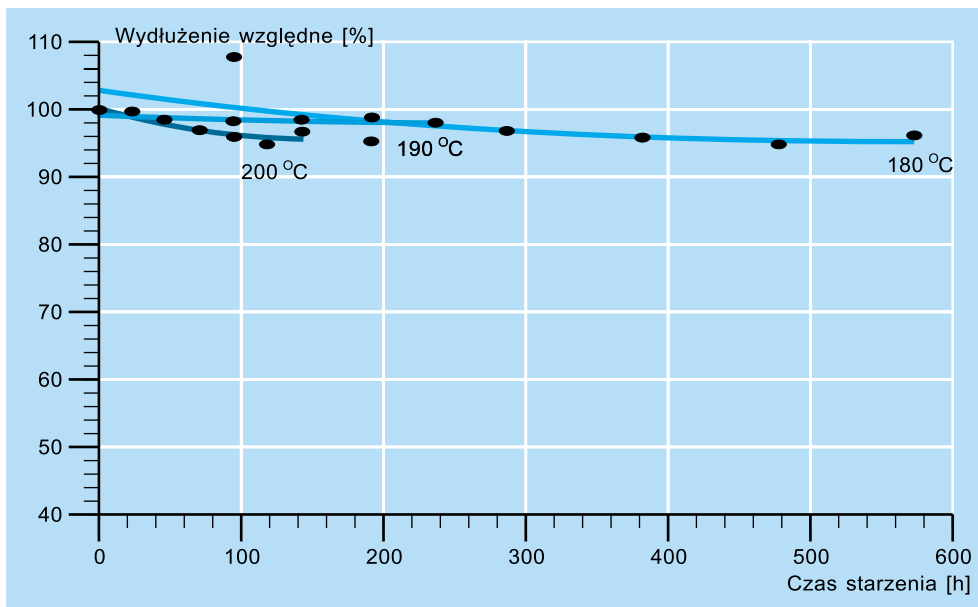
Stwierdzono, że parametry wydłużenia względnego izolacji i wytrzymałości na rozciąganie ulegają pogorszeniu w czasie starzenia cieplnego. Z chwilą przekroczenia pewnych poziomów granicznych przewod musi być wymieniony na nowy.

Względne zmiany wytrzymałości na rozciąganie izolacji przewodu M-ZN 2019 po badaniach w temperaturach ekspozycji 200°C, 190°C i 180°C
