Inspektorat MON ds. Bezpieczeństwa Lotów

## Silniki TW2-117 swoistym sygnalizatorem oblodzenia

**Autorzy nawiązują do artykułu płk. dypl. pil. Ryszarda Michałowskiego *Oblodzenie wciąż groźne*, zamieszczonego w numerze 4/2004 „Przeglądu WLOP”, dotyczącego awarii śmigłowca *Mi-8 z 36. specjalnego pułku lotnictwa transportowego zaistniałej 4 grudnia 2003 roku. Przedstawiają wyniki badań podkomisji technicznej KBWL MON przeprowadzonych w związku z tą awarią.***

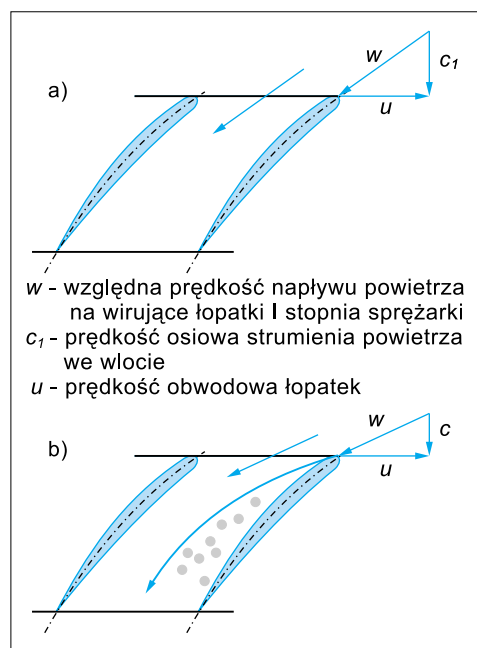
Pompaż silnika (nazwa zapożyczona z języka francuskiego, w terminologii polskiej – niestateczna praca silnika) oznacza pojawienie się zakłóceń w procesie sprężania powietrza w sprężarce silnika turbinowego na skutek zaburzenia przepływu powietrza na wlocie do sprężarki. Zaburzenia na wlocie stopniowo przenoszą się wzdłuż kanałów kolejnych stopni sprężarki. Gdy utworzą one na części obwodu połączony ciąg w postaci kanału zaburzonego przepływu, następuje zjawisko zwrotnego przepływu sprężonego powietrza o ciśnieniu około  $1\text{ MPa}$  przez ten kanał w kierunku wlotu. W tym czasie płomień w komorze spalania, a zatem i silnik, zwykle gaśnie na skutek braku powietrza i dezorganizacji procesu spalania.

W tej sytuacji układ automatycznej regulacji silnika, w tym regulator obrotów *RO-40M*, podtrzymywał moc, dostarczając większą ilość paliwa do komory spalania. Powodowało to wzrost temperatury gazów i nieznaczny wzrost obrotów turbosprężarki, ale z powodu

Rys. 3. Przepływ powietrza na wlocie do sprężarki
